Integriertes Klimaschutzkonzept

Anlage 2:
Gebäudeanalyse von zehn städtischen Liegenschaften

März 2014

Gebäudeanalyse von zehn städtischen Liegenschaften

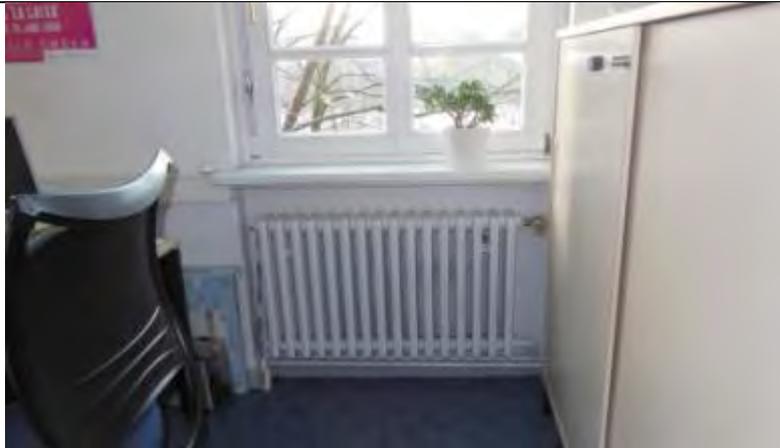
Heizkörper in einer Nische unter einem unzureichend gedämmten Fenster.

Ineffiziente Beleuchtung: Die Leuchtstofflampen sind nicht verspiegelt und haben veraltete Vorschaltgeräte.

Im Heizungsraum sind drehzahlgeregelte Pumpen eingebaut, aber Rohrleitungen und Armaturen sind teilweise ungedämmt.

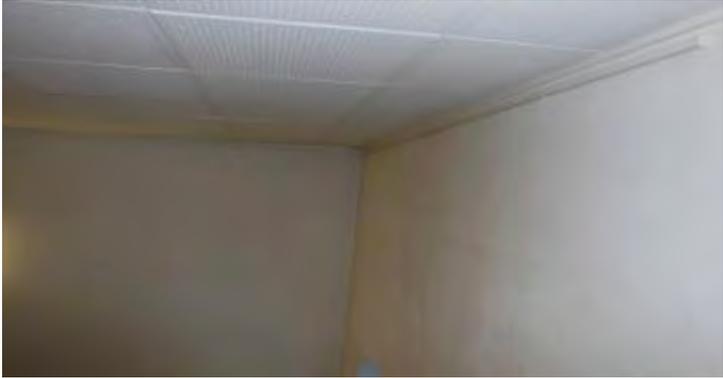
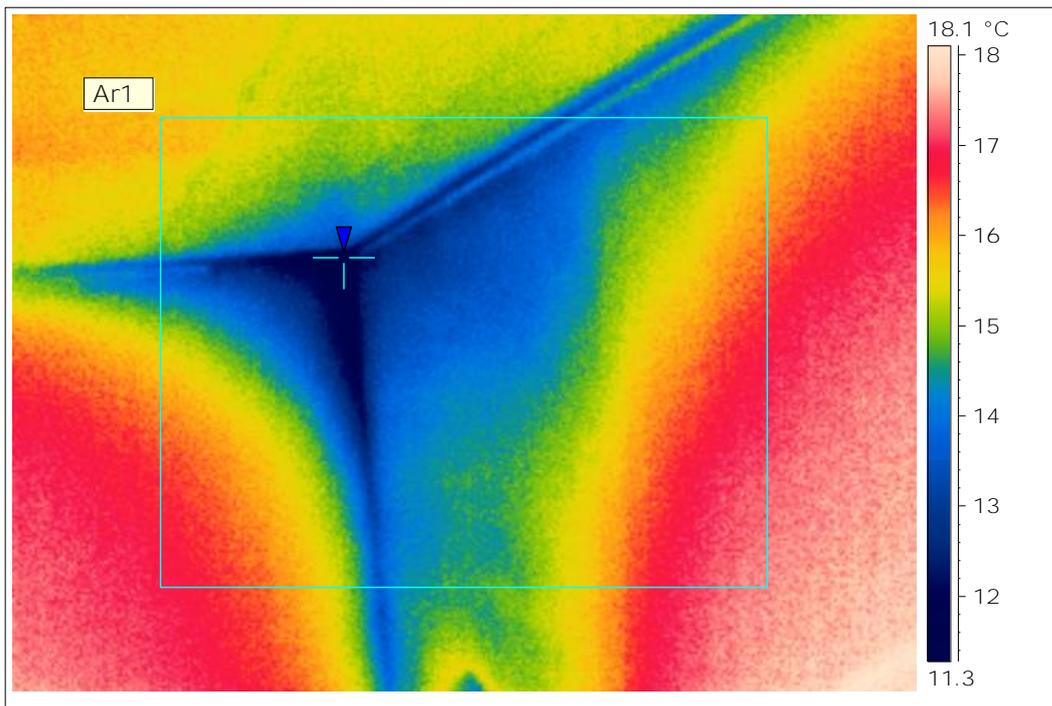
An der Außenwand des Altbaus, insbesondere hinter den Regalen, Büchern und Ordnern, besteht Schimmelgefahr!

Außentemperatur: 4 °C
 Minimale Bauteil-Oberflächentemperatur: 15 °C (darunter besteht Schimmelgefahr)

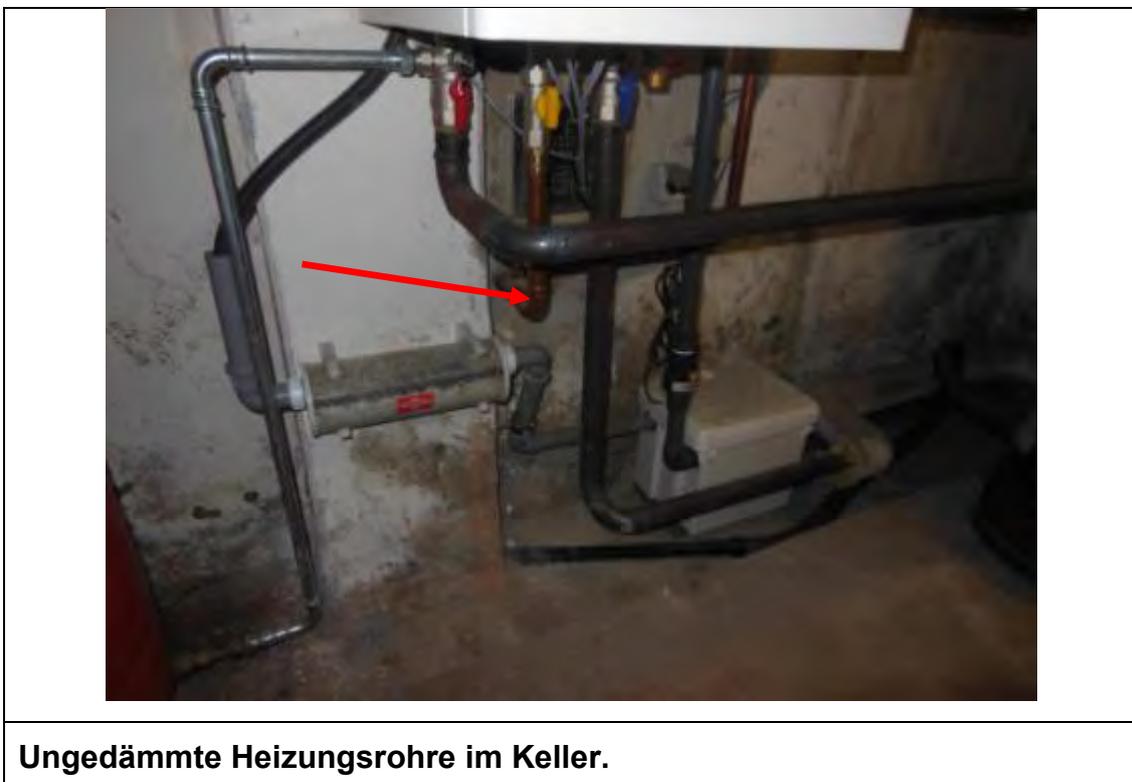
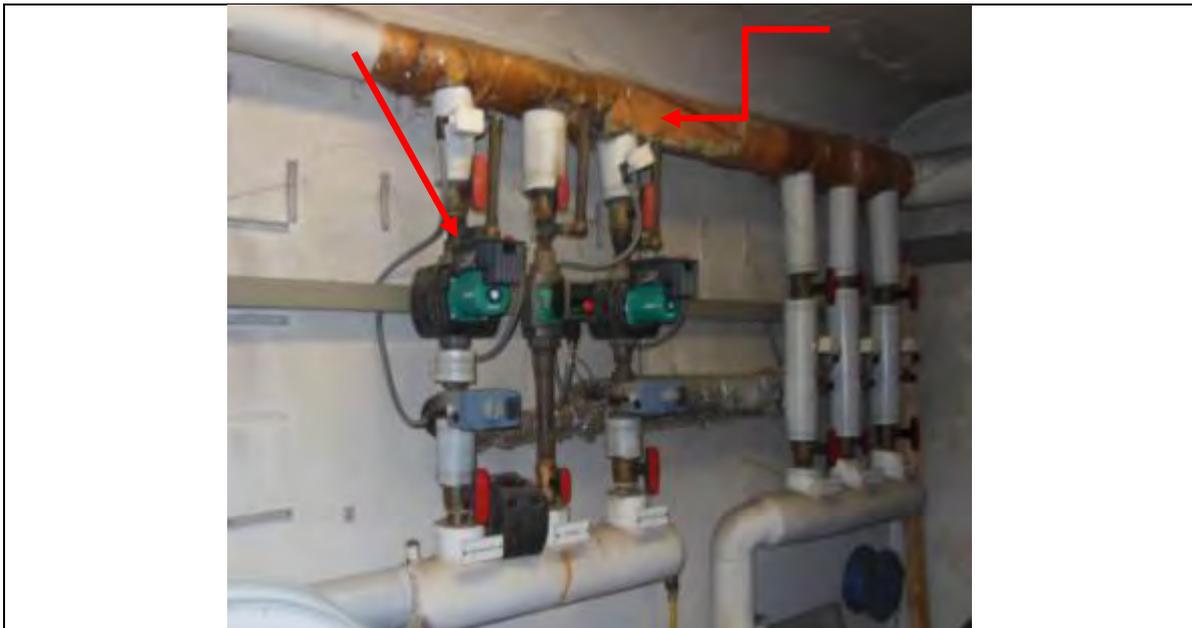
Lückenhaft gedämmte Leitungen, Verteilerrohre sind zu dünn gedämmt.

Glühlampen als Strahler mit Leistungen von je 150 W sind sehr ineffizient und erhitzen die Räume.

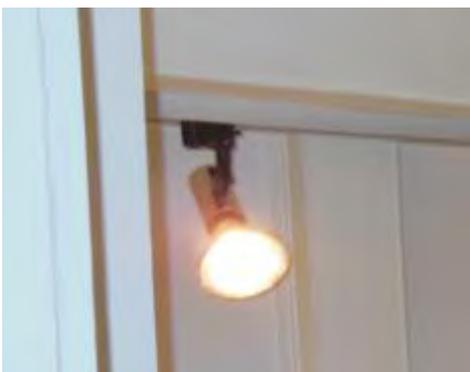
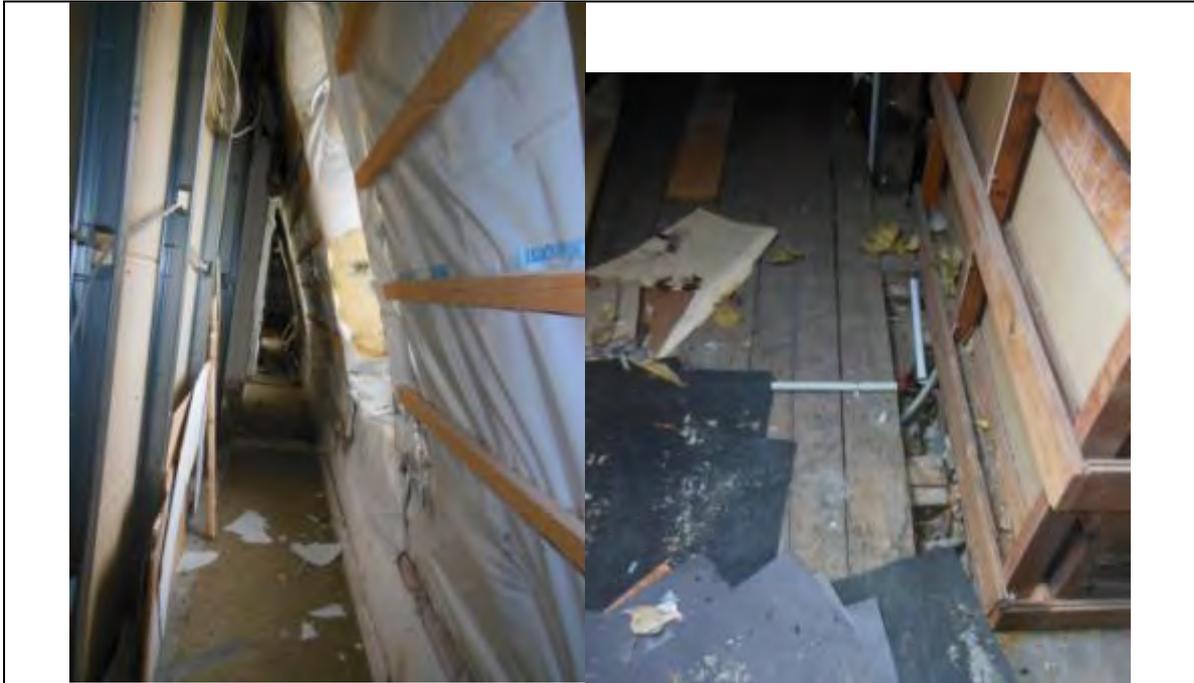
Links: Die Wärmedämmung der Mansarden ist zu dünn und lückenhaft. Die Wärmedämmung des Daches äußerst mangelhaft. Die Konstruktion ist nicht winddicht, und die Dampfbremse ist teilweise vom UV-Licht zerstört (bröselig).

Rechts: Die Decke zum Dach ist ungedämmt.

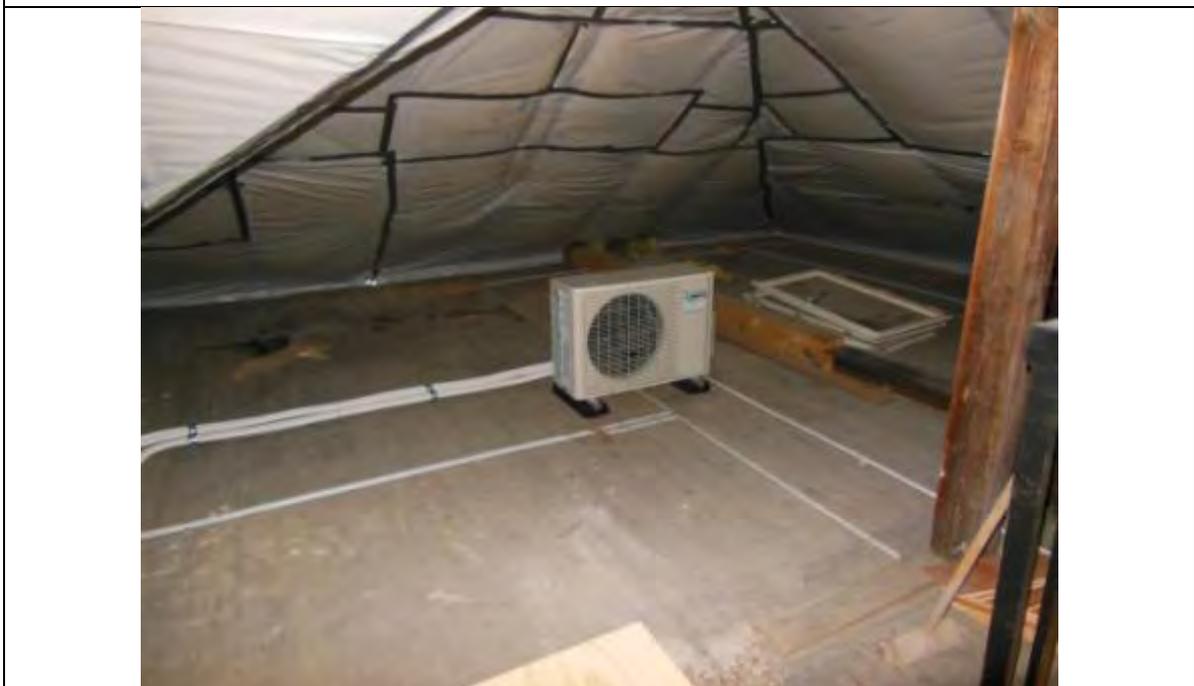
Wegen der mangelhaften Wärmedämmung überhitzen einige Räume im Sommer. Zusätzliche Wärme entsteht durch die ineffiziente Beleuchtung. Diese überschüssige Wärme muss durch Klimaanlage abgeführt werden.

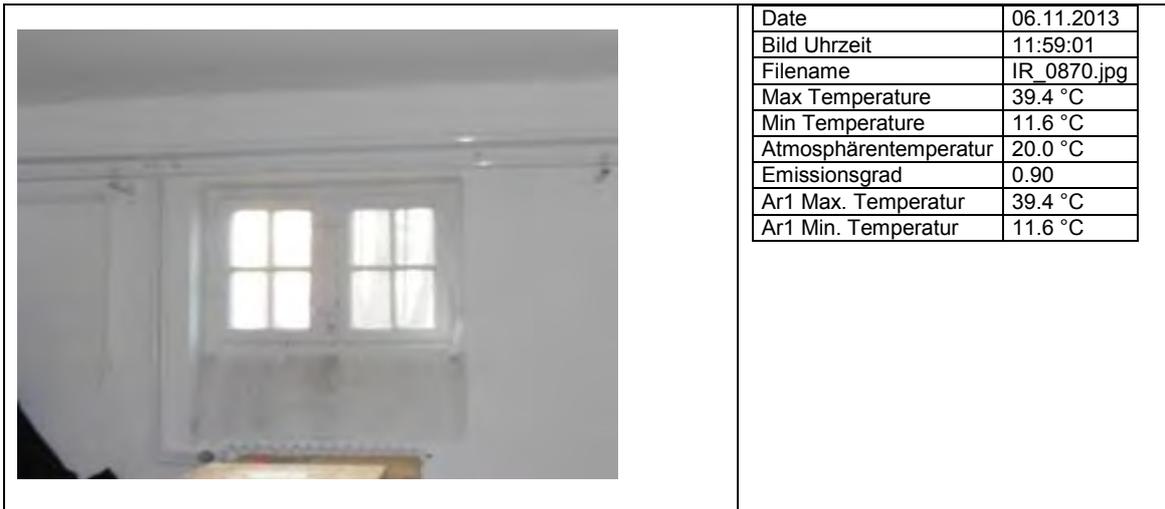
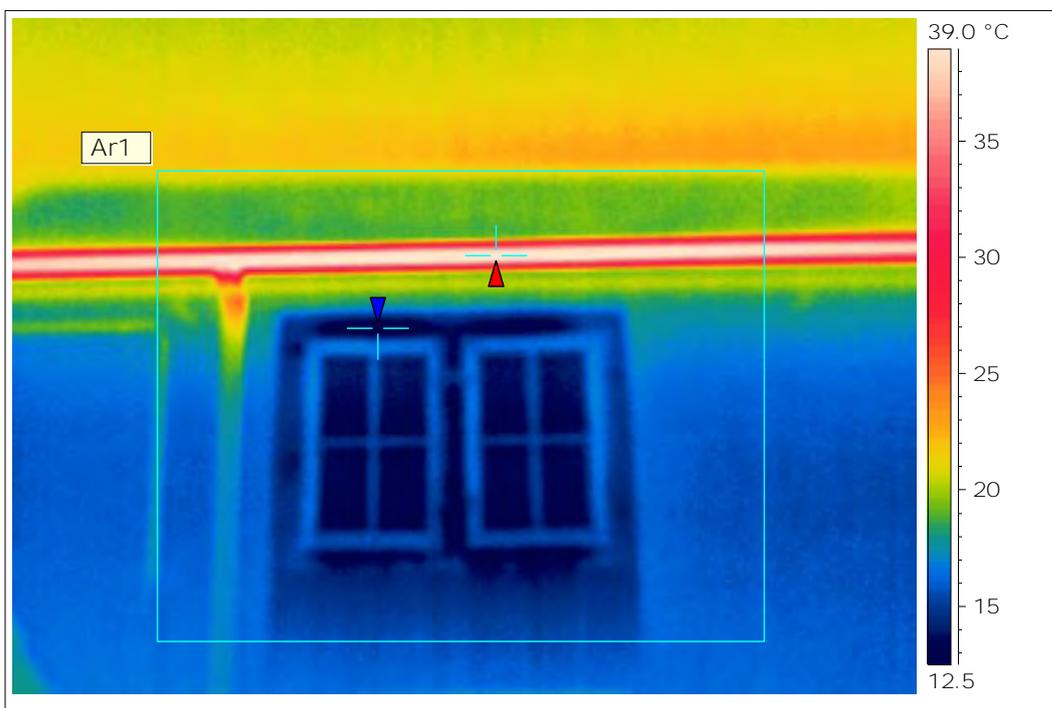
Ungedämmte Heizungsrohre und 1-fach verglaste Fenster im Keller.

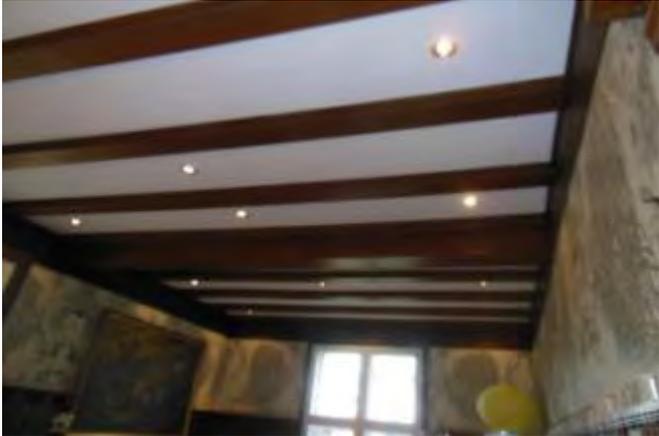
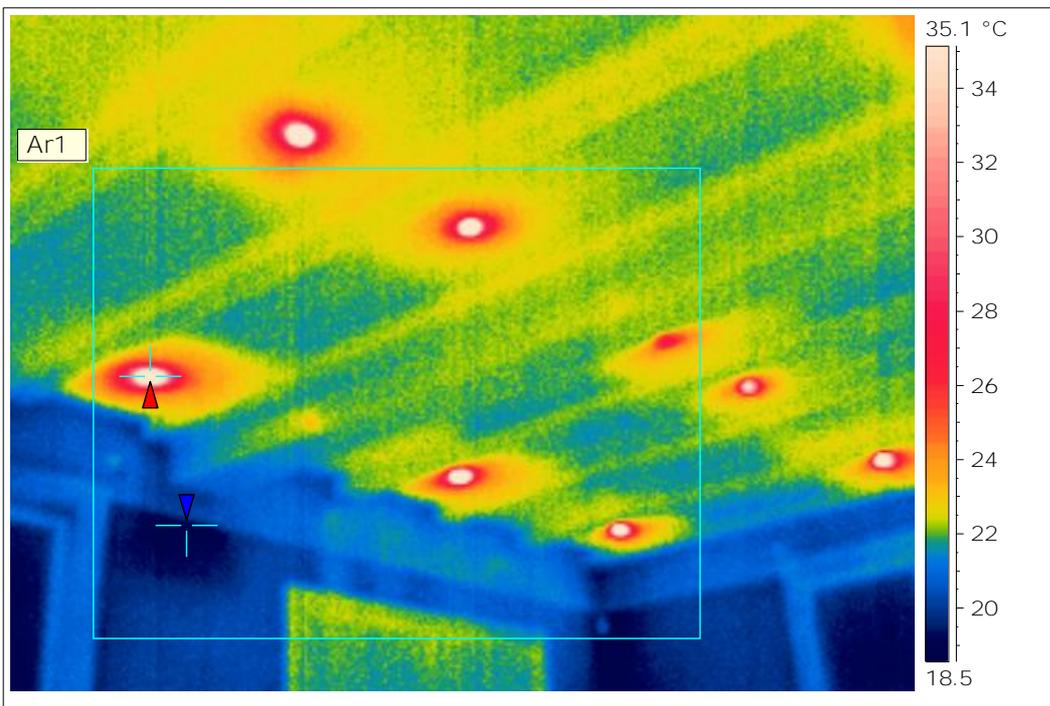
Die Halogenbeleuchtung in der Decke ist ineffizient. Die Decke ist mangelhaft gedämmt.

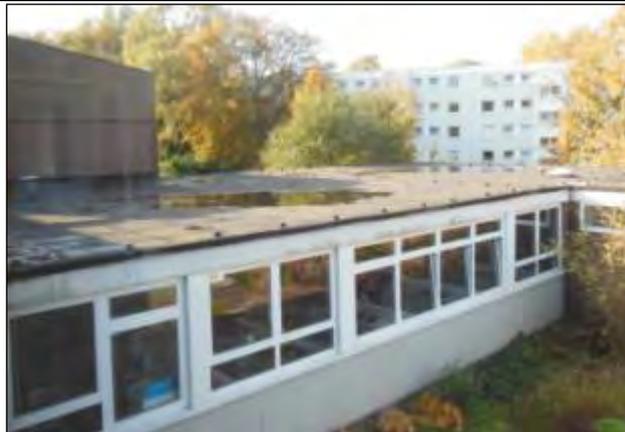
Beispiel H-Trakt: Dachflächen teilweise mit Leckagen und ohne nachträglichen Wärmeschutz. Die Fassaden von H-Takt und anderen Gebäudebereichen weisen bis auf Teilflächen (Fenstersanierungen, Fassade Aula) ebenfalls keinen nachträglichen Wärmeschutz auf.

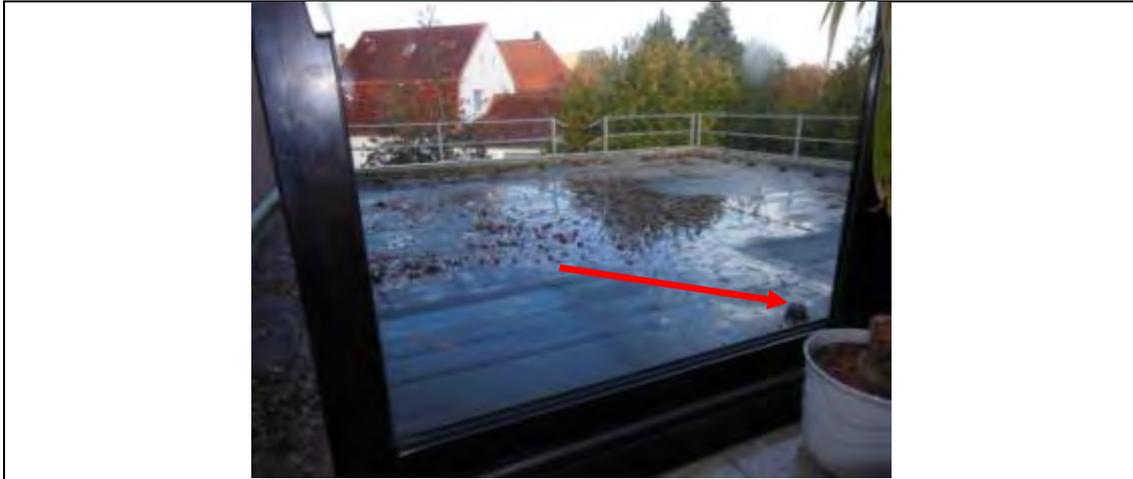
Flachdach auf der Hauptschule; Regenwasser sollte durch das innenliegende Fallrohr (Pfeil) abfließen. Das Regenrohr stellt eine massive Wärmebrücke dar.

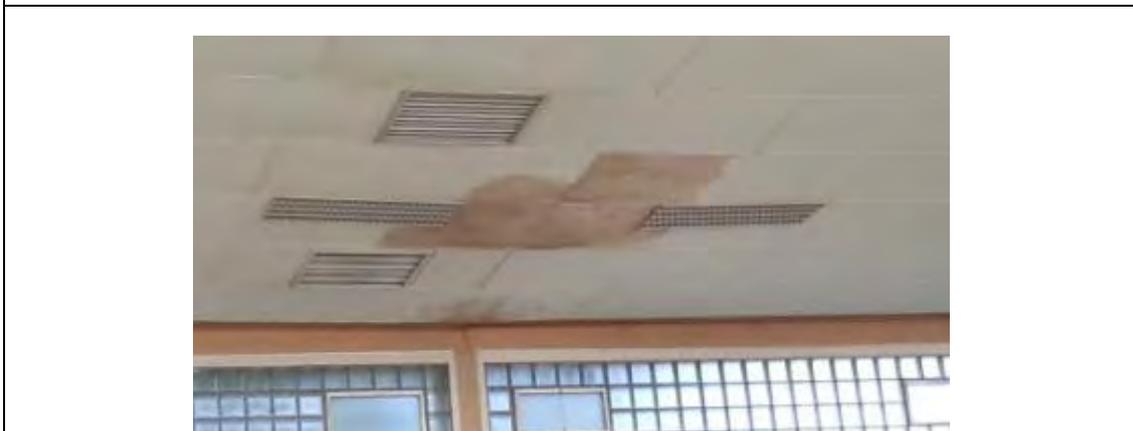
Das Dach in der Sporthalle ist mangelhaft gedämmt und undicht.

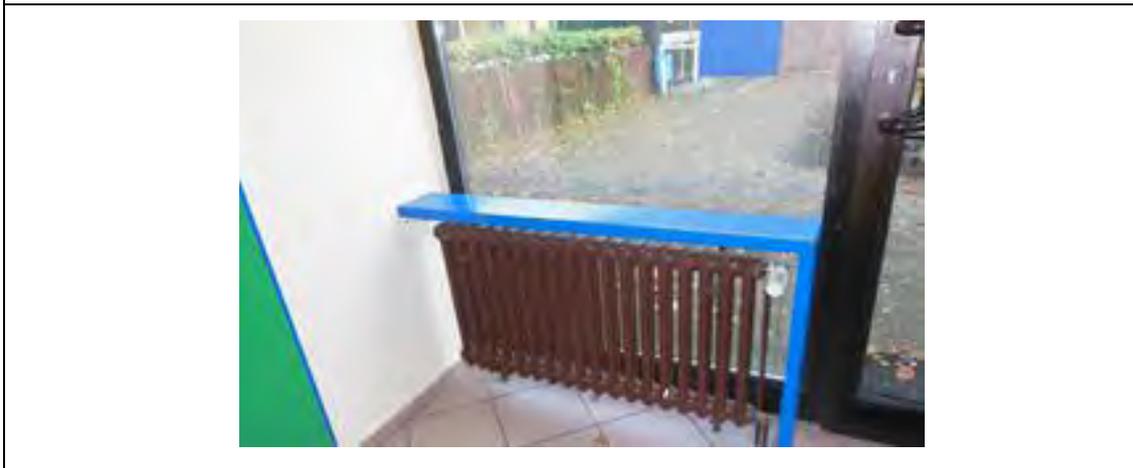
Heizkörper vor ungedämmtem Fenster. Zwischen Heizkörper und Fenster sollte eine Dämmplatte angebracht werden.

Die Lampen haben veraltete Vorschaltgeräte, sind nicht verspiegelt und deshalb sehr ineffizient. Das Licht ist außerdem mangelhaft.

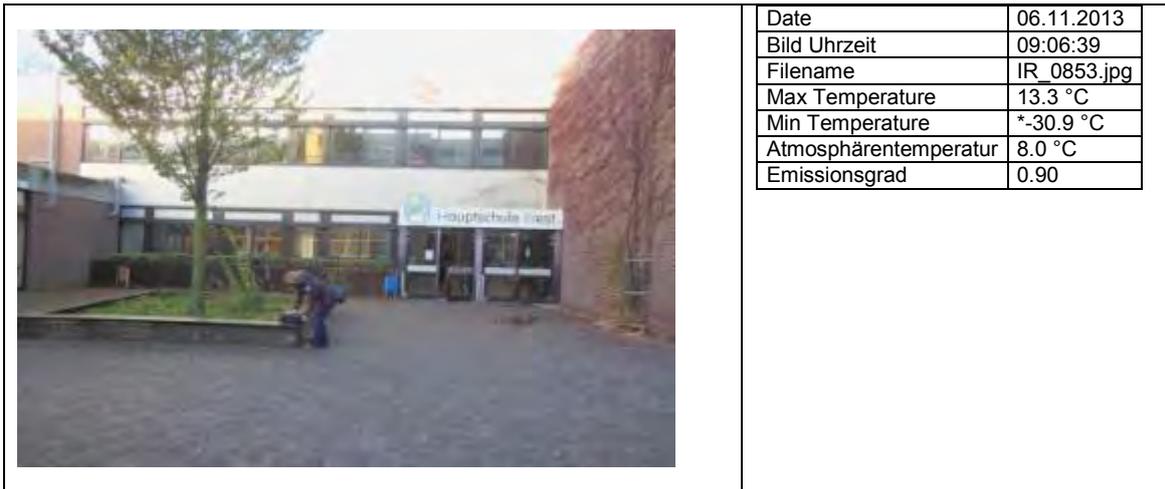
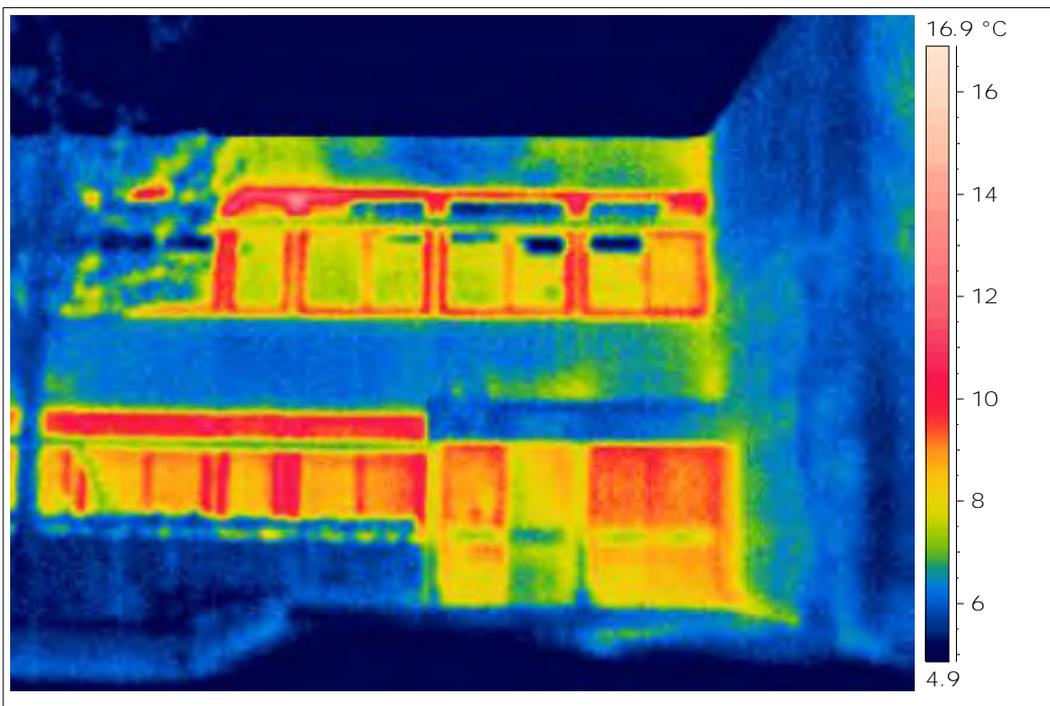
Eingangsbereich SZ West. Die Fenster haben hohe Wärmeverluste. Die Verluste der Wände sind nicht sichtbar wegen der vorgehängten Fassade. Die Wärme geht bereits in der Wand verloren.

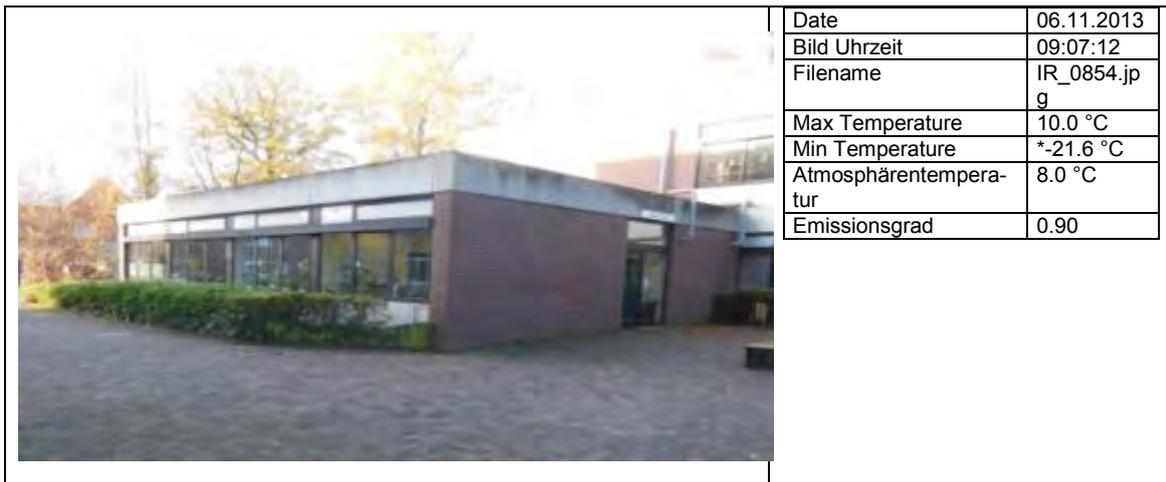
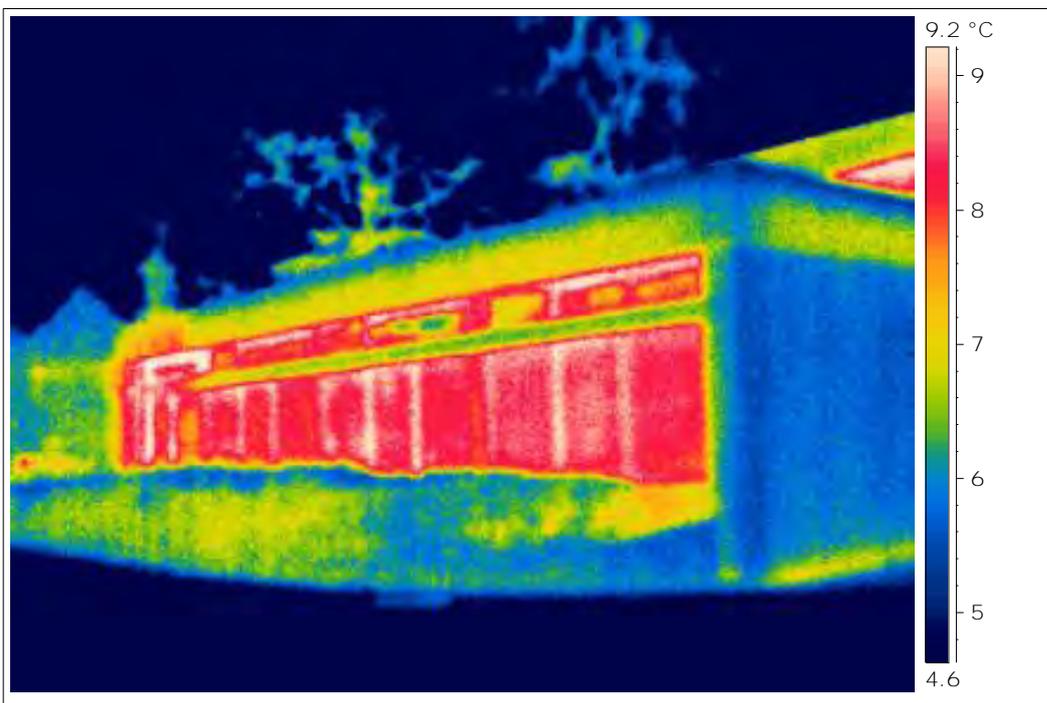
Außenansicht Verwaltungsgebäude. Die Büroangestellten beklagen sich, dass es in diesem Trakt fast immer zu kalt ist. Ursache ist der mangelhafte Wärmeschutz und die große Außenfläche.

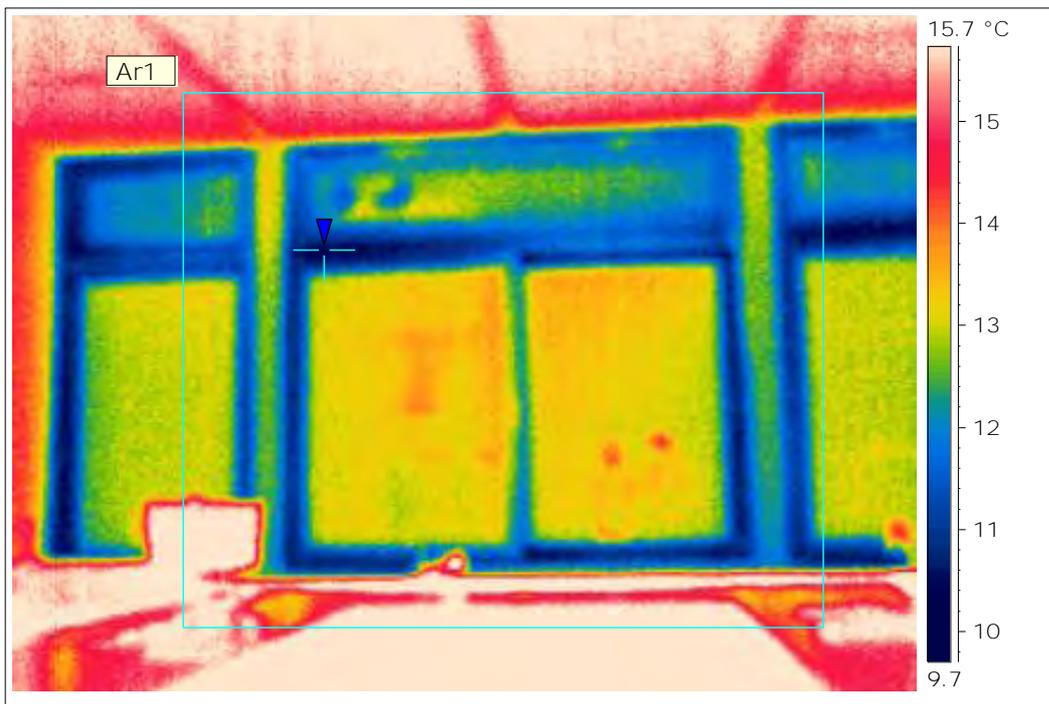
Schiebefenster mit Isolierverglasung in den Klassenräumen. Viele Fenster sind sehr undicht.

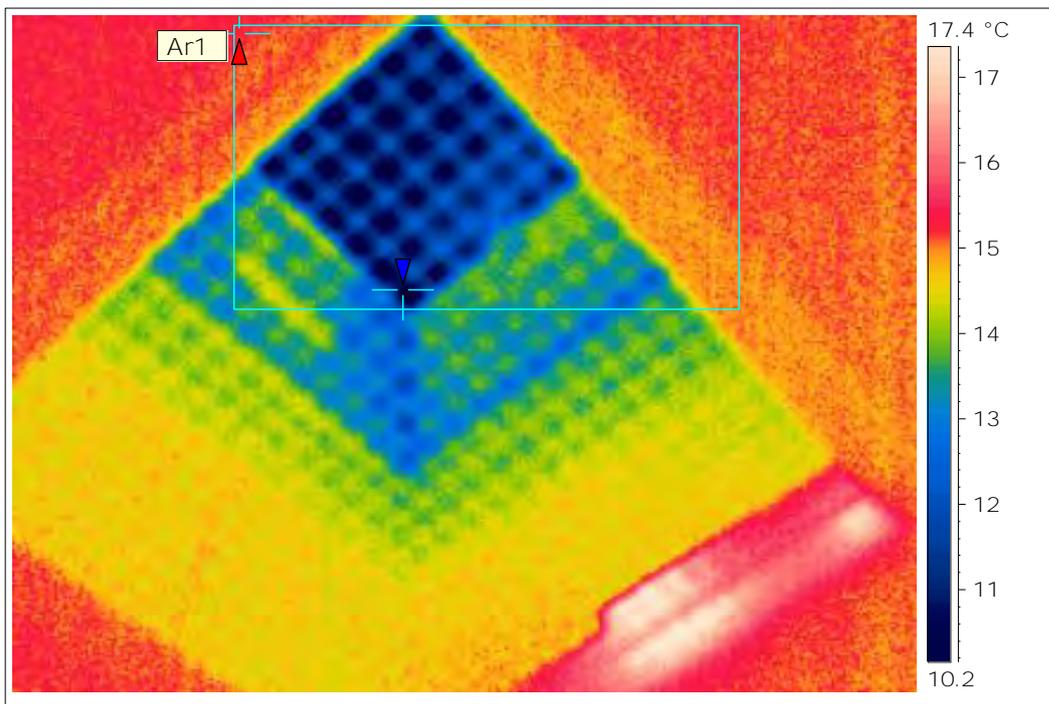
Schlecht isolierte Lichtkuppeln von innen.

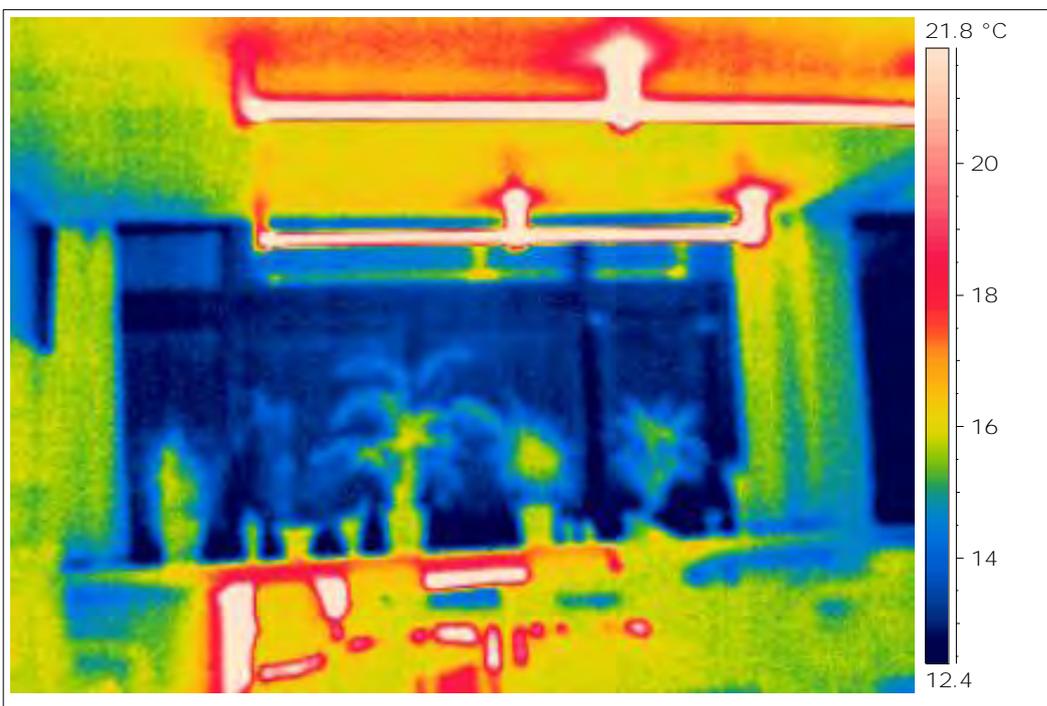
Schiebefenster mit Isolierverglasung im Lehrerzimmer. Veraltete Beleuchtung.

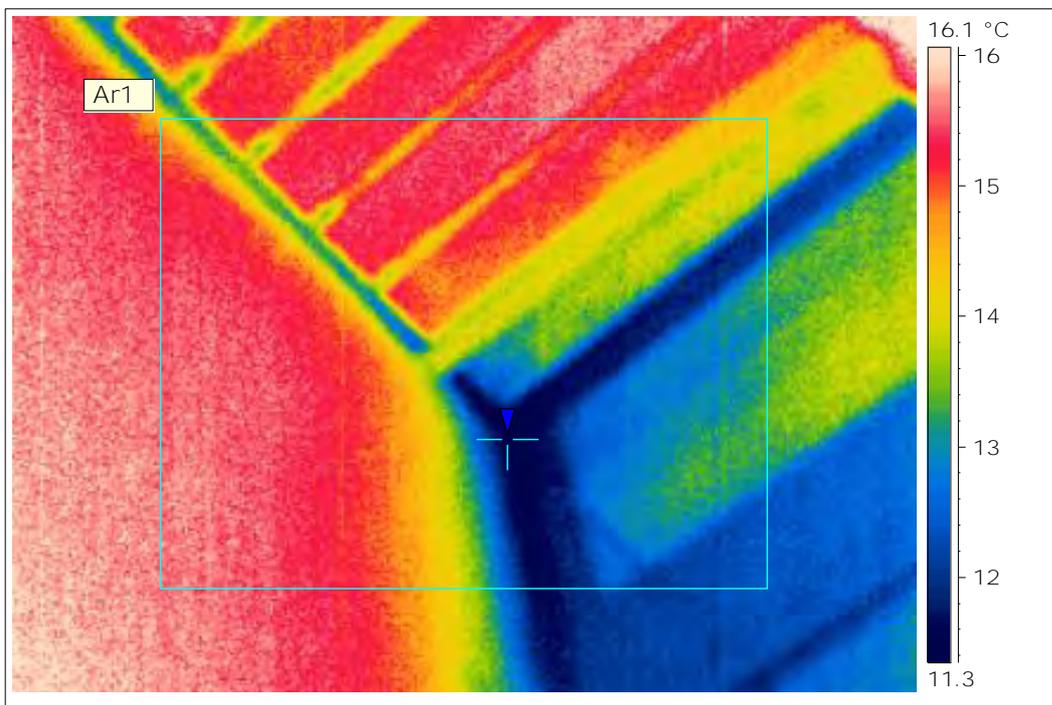
Undichtes Fenster. An den blau-schwarzen Stellen an Wand und Decke besteht Schimmelgefahr.

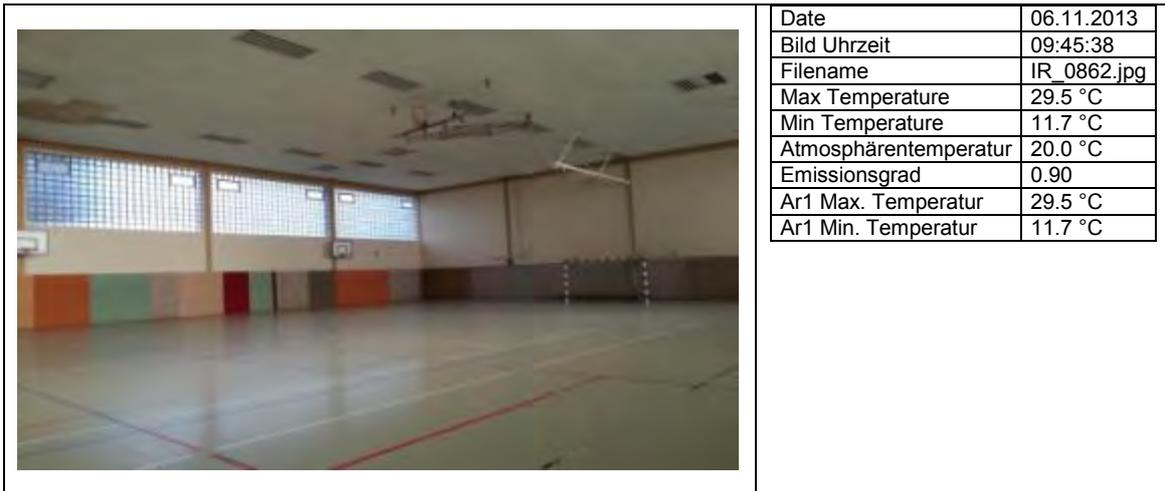
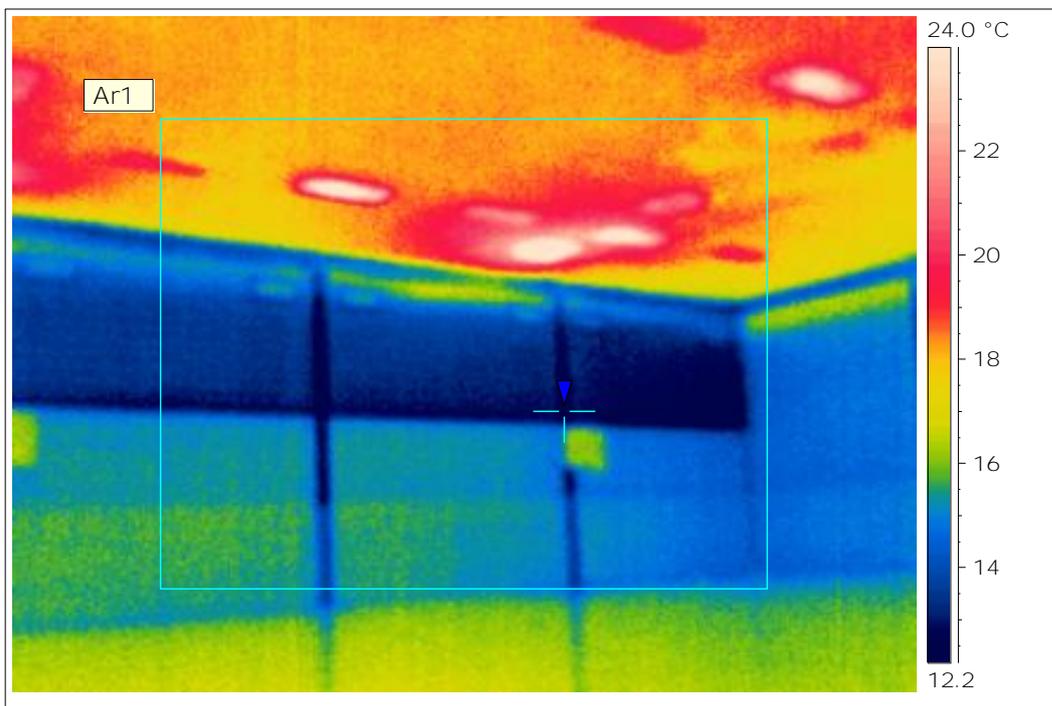
Schlecht gedämmte Glasbausteine in der Turnhalle.

An der Decke sind Wasserschäden erkennbar. Die Wärmedämmung ist lückenhaft.

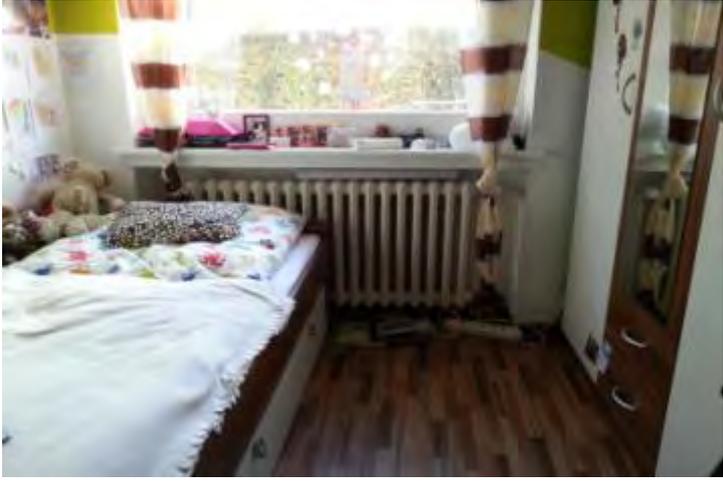
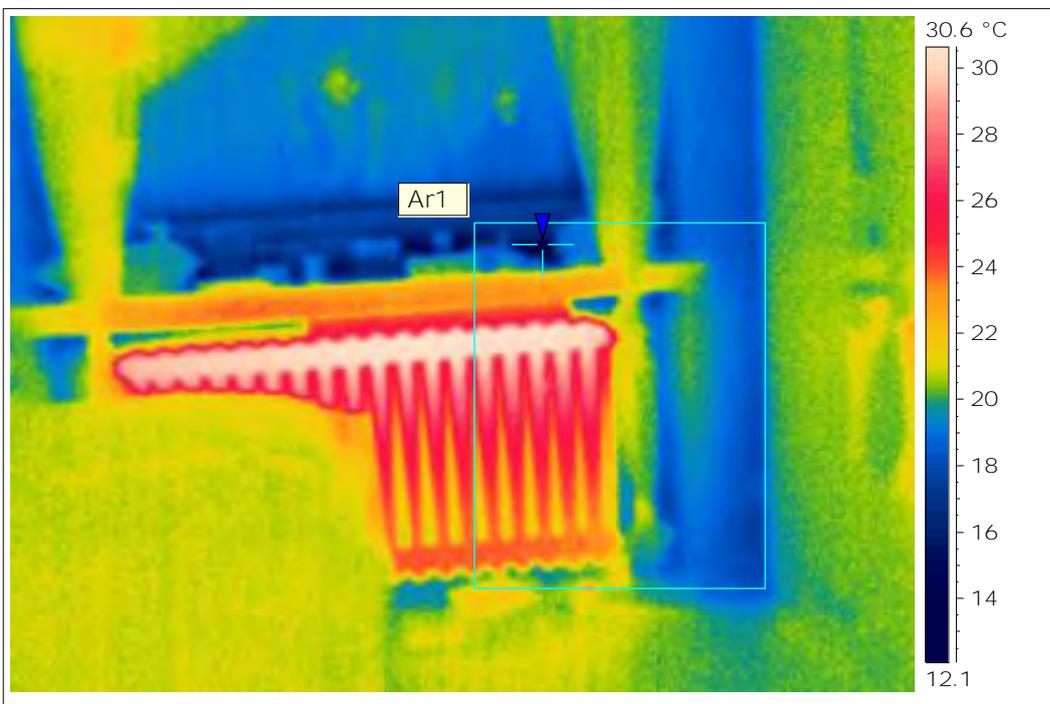
Hausmeisterwohnung: Zwischen Fensterbank und Fenster im Kinderzimmer ist die Temperatur so niedrig, dass Schimmelgefahr besteht. Die Heizkörpernische sollte gedämmt und zugemauert werden.

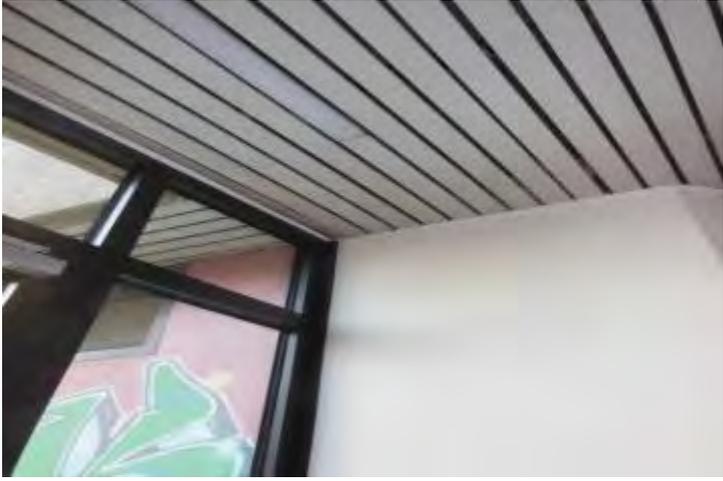
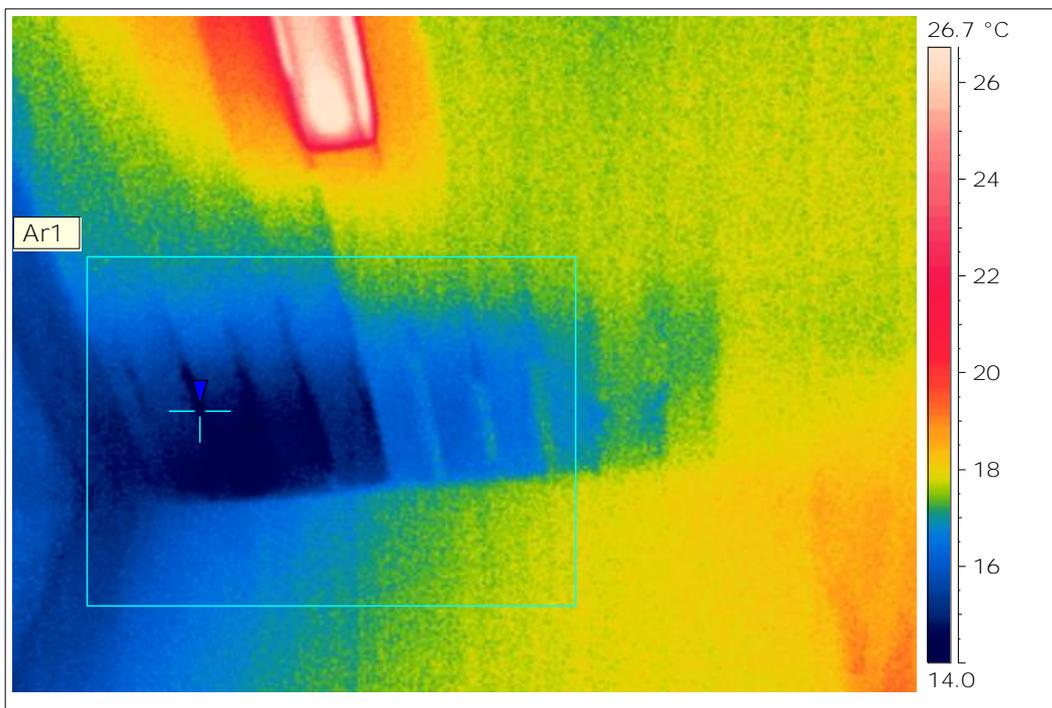
Ungedämmte Deckenverkleidung. Es besteht Schimmelgefahr.

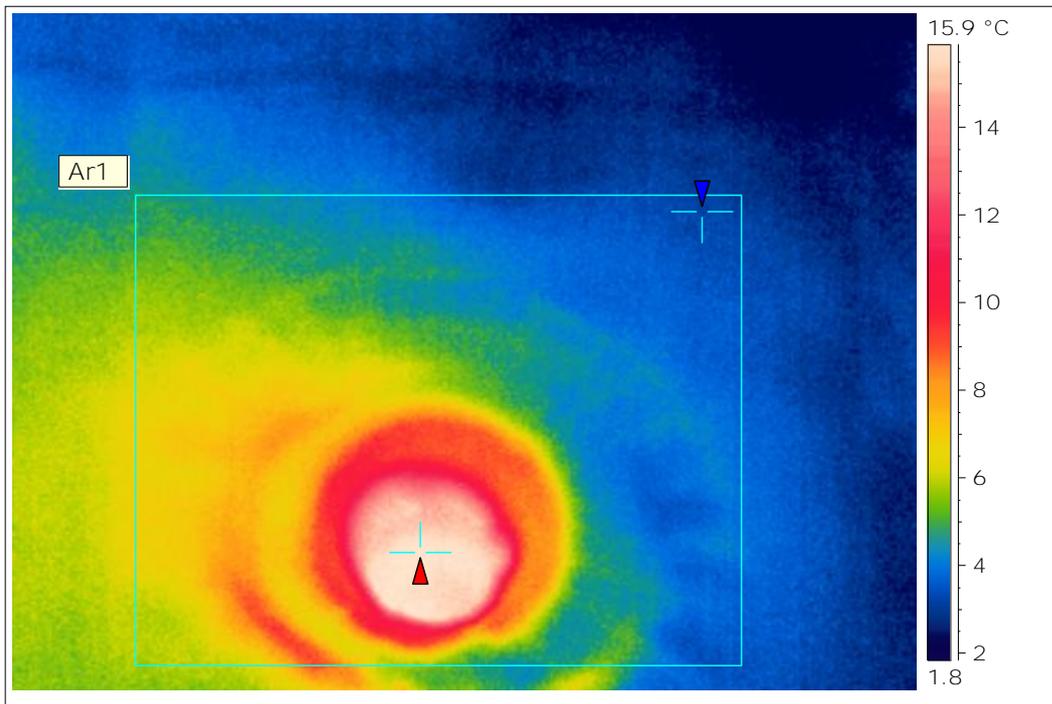
Austritt von warmer Heizungsluft durch einen Wasserabfluss auf dem Dach.

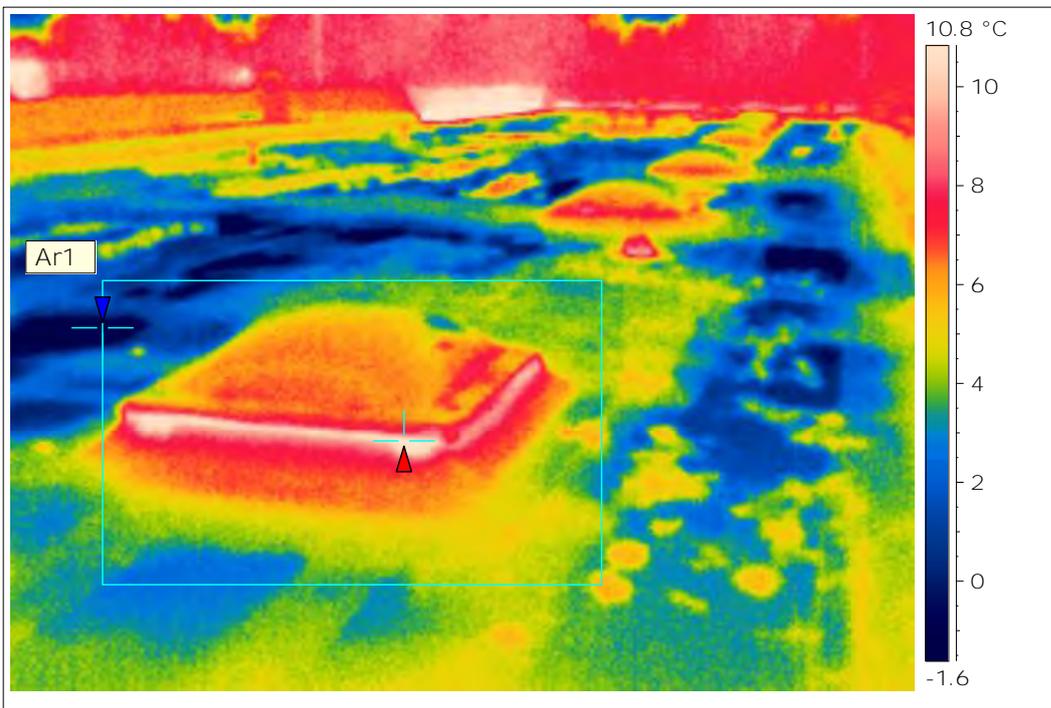
Schlecht gedämmte Lichtkuppeln auf dem Dach.

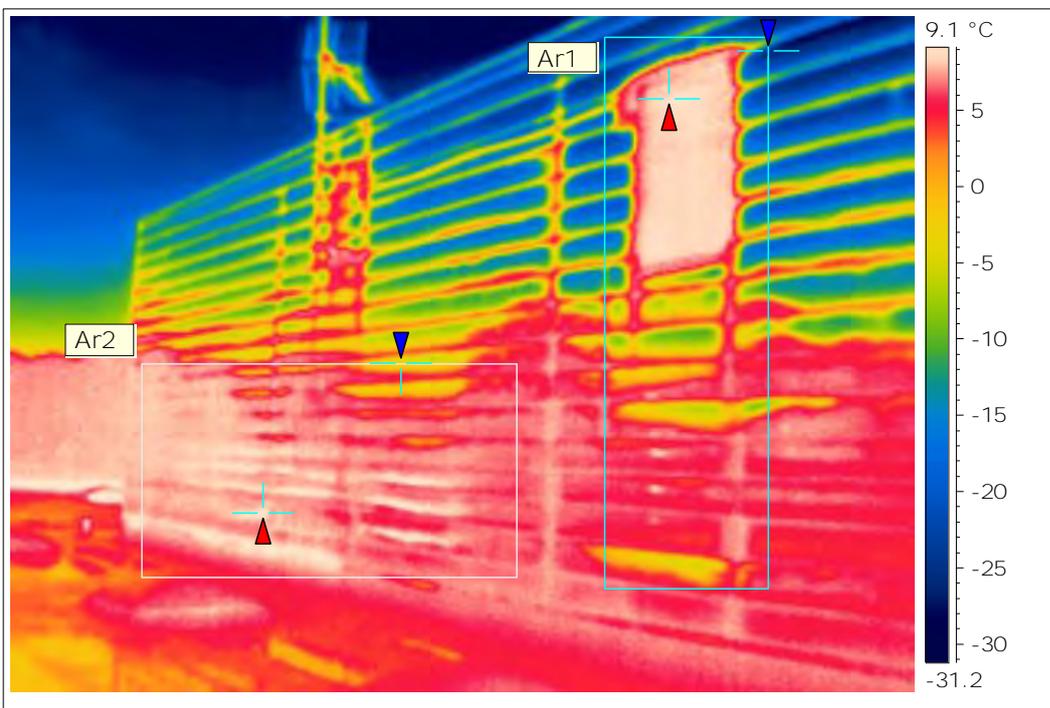
Schlecht gedämmte Fassade des Heizungsraumes auf dem Dach.

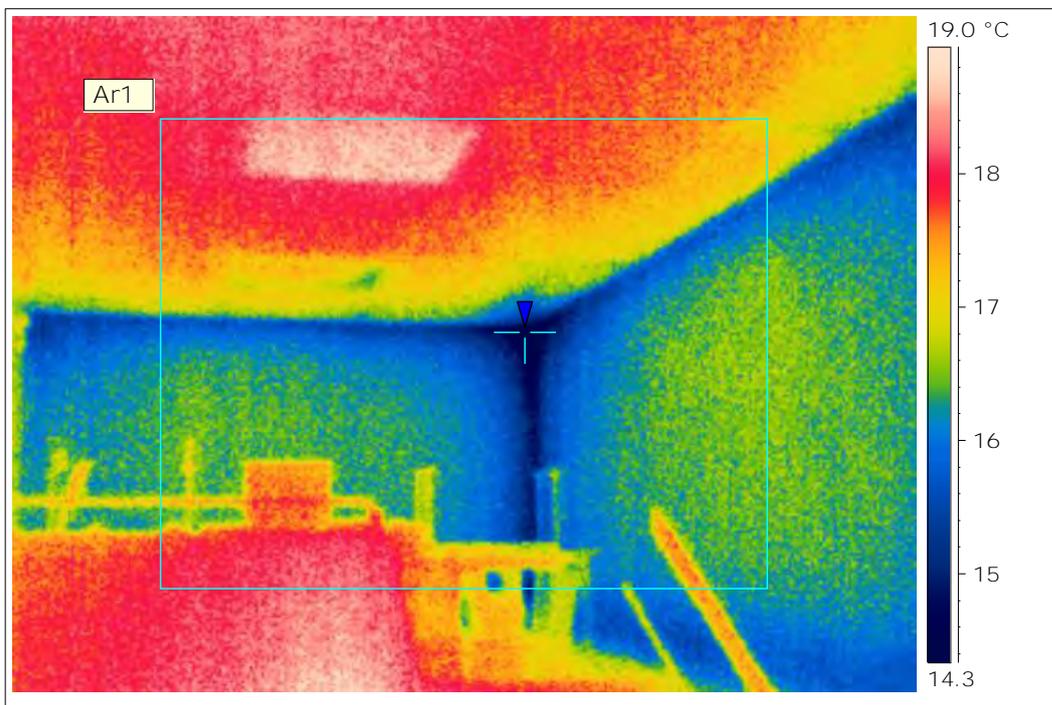
Kalte Außenecke.

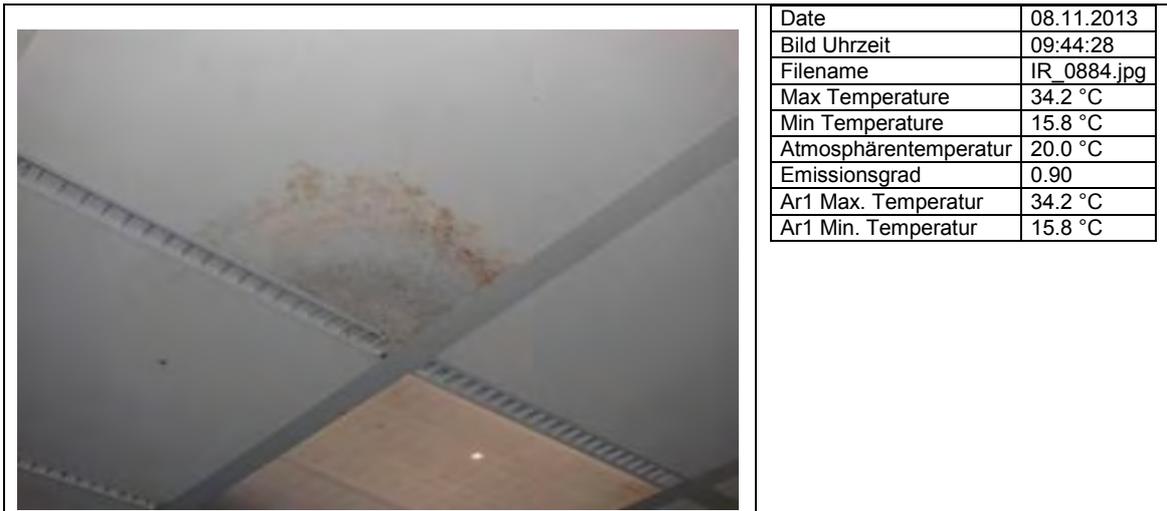
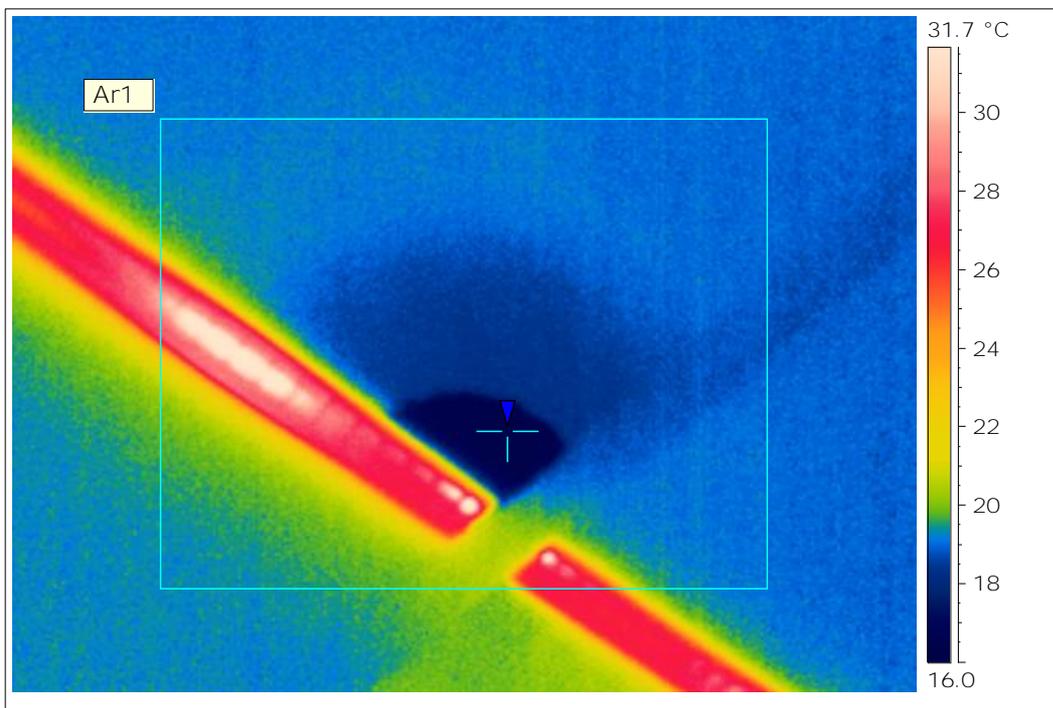
Wasserschäden und teilweise fehlende Dämmung in der Decke eines Klassenraums.
