Integriertes Klimaschutzkonzept

Anlage 2:
Gebäudeanalyse von zehn städtischen Liegenschaften

März 2014

Gebäudeanalyse von zehn städtischen Liegenschaften

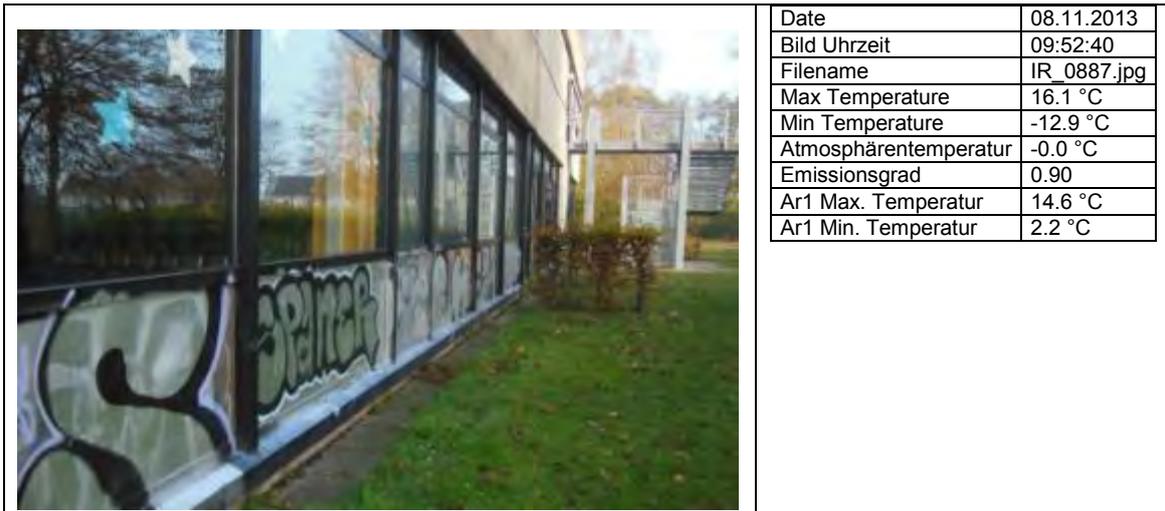
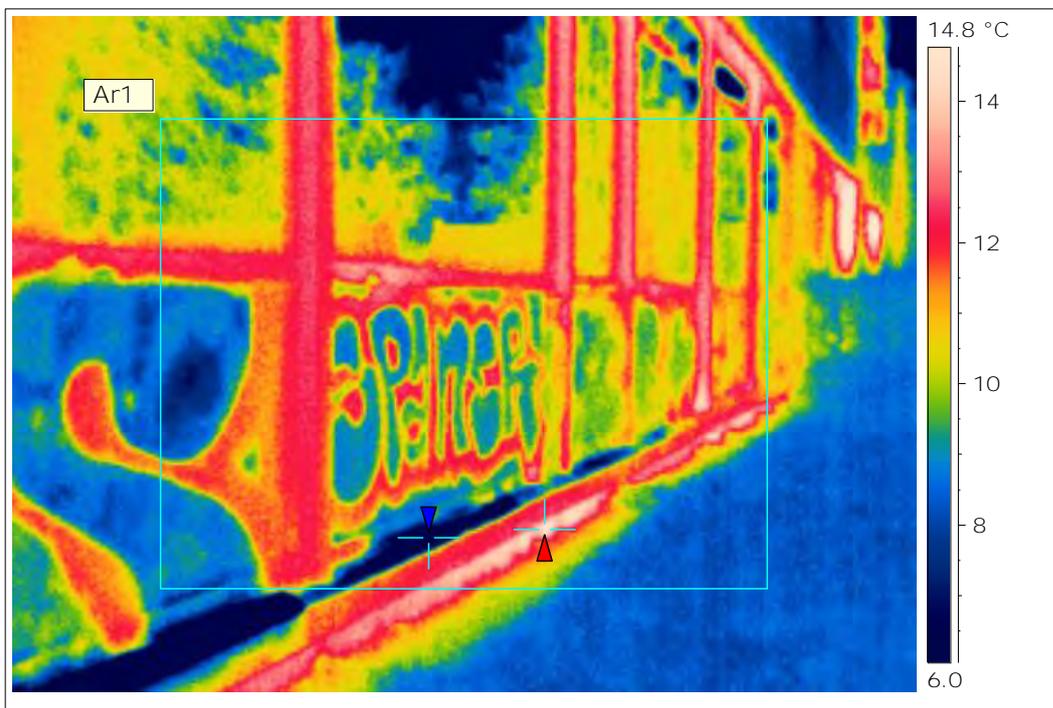
Schlecht gedämmte Wände der Aula von außen.

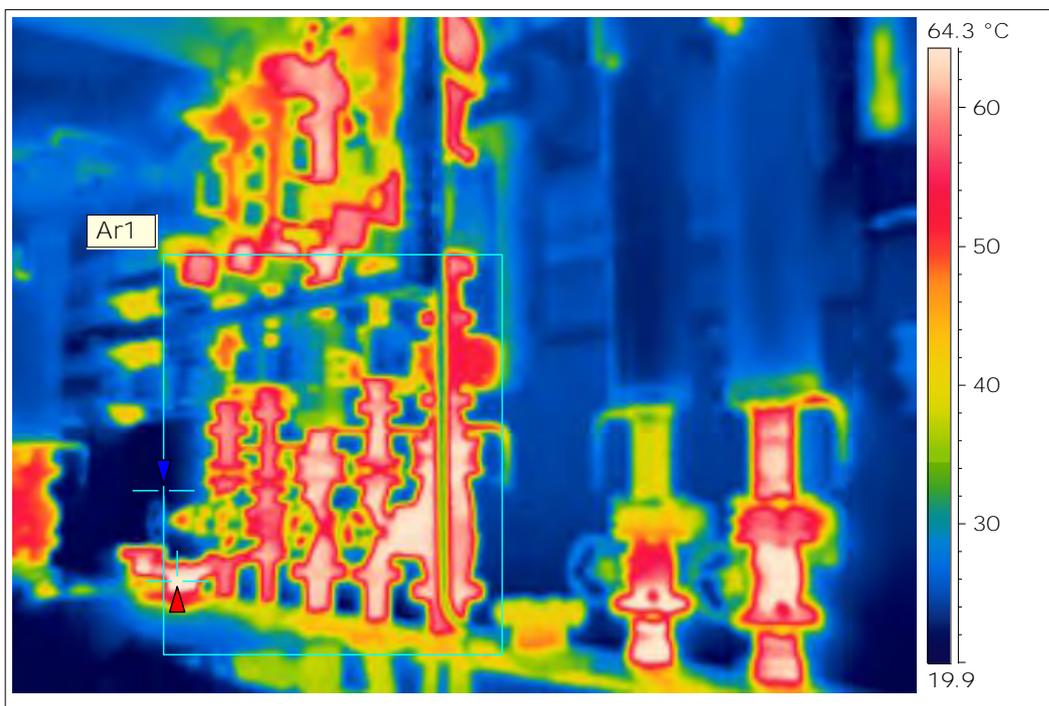
Ungedämmte Heizungsrohre und Armaturen im Heizungsraum.

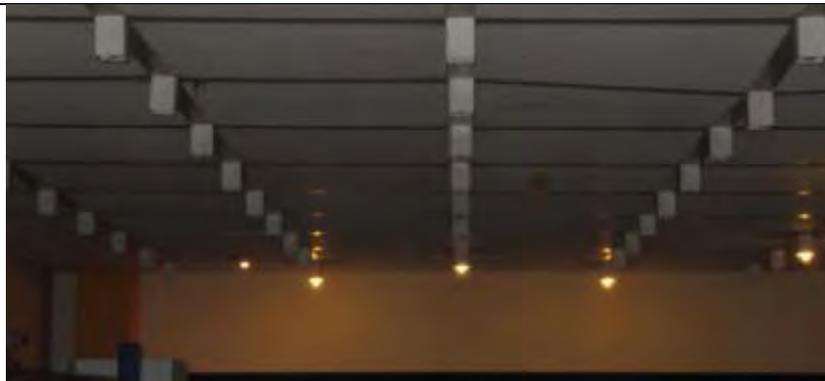
Ineffiziente Beleuchtung, Beispiel Foyer: Die Leuchtkörper sind sehr ineffektiv, z.T. defekt und außer Betrieb gesetzt. Der Einsatz der vorhandenen Energiesparlampen ist als Notlösung zu betrachten.

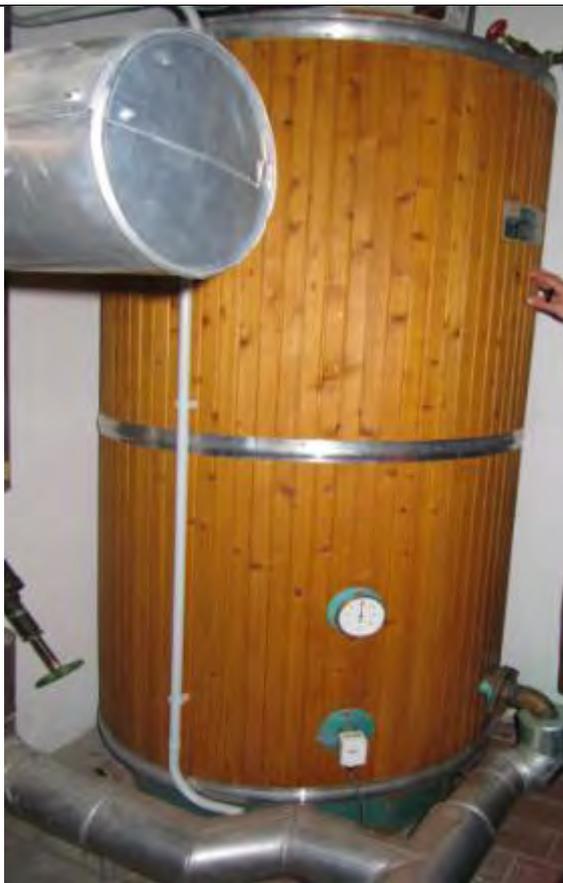
Warmwasserbereitung in Einfeld- und DreifeldSporthalle: Warmwasserspeicher und Pumpen sind in beiden Hallen veraltet und weisen daher hohe Verluste auf.

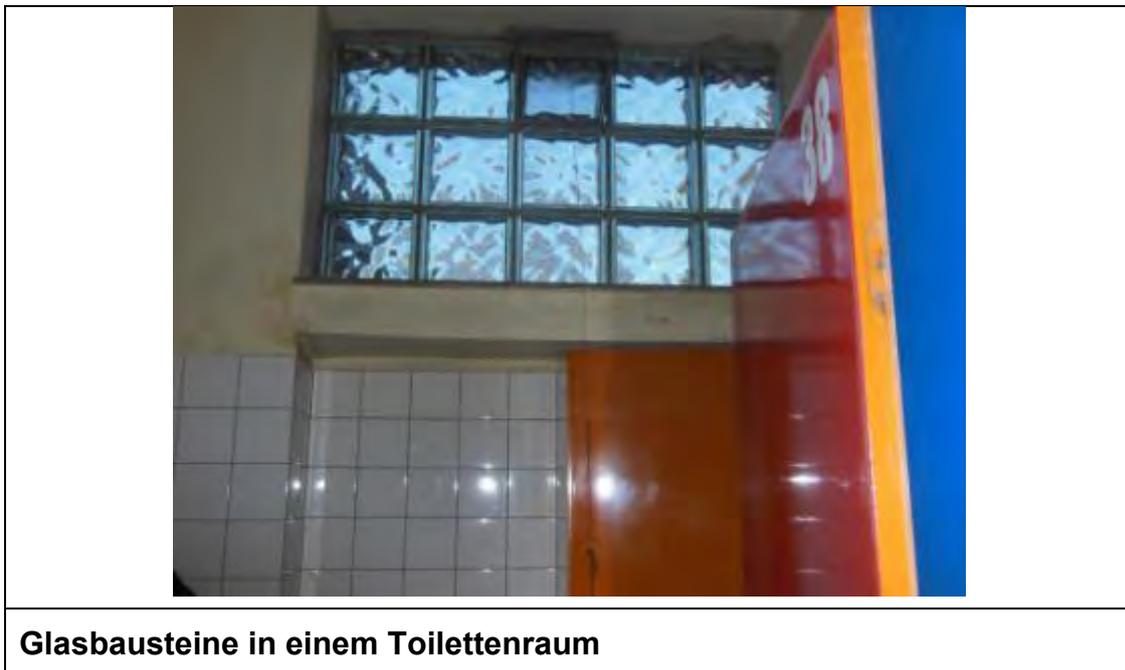
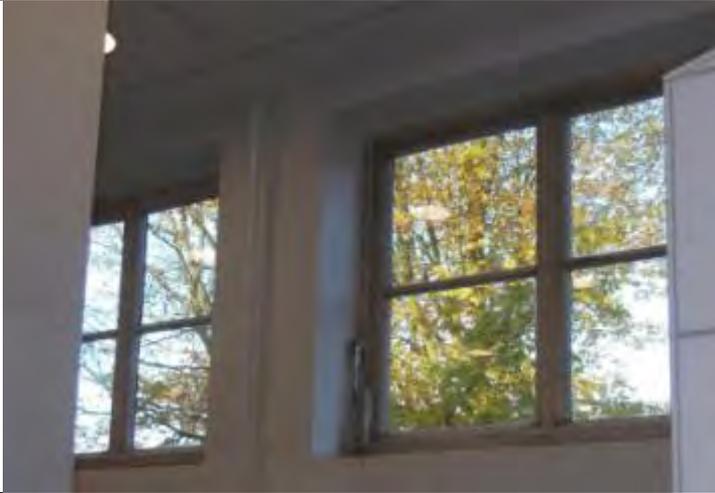
Undichte Fenster, mangelhafter Wärmeschutz

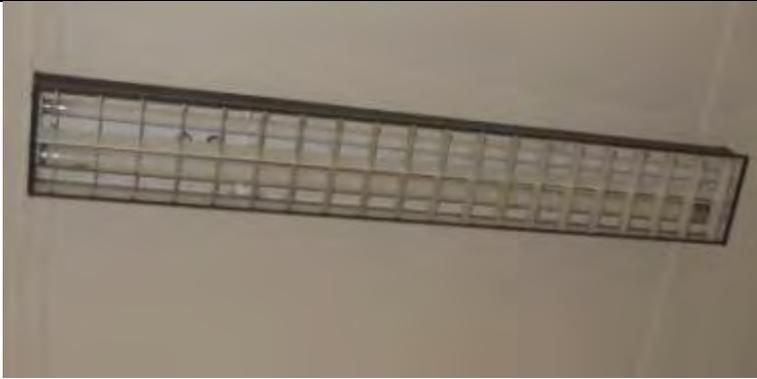
Ineffiziente Leuchten ohne Reflektor und mit veralteten konventionellen Vorschaltgeräten (KVG).

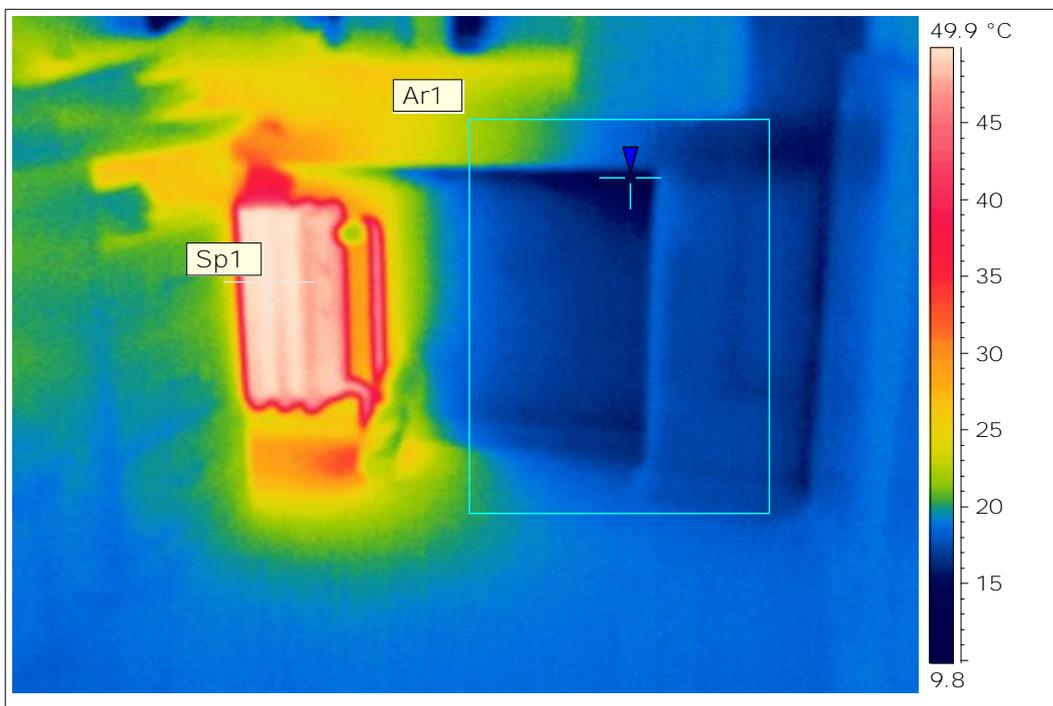
Heißer Heizkörper vor mangelhaft gedämmter Wand und Heizkörpernische.

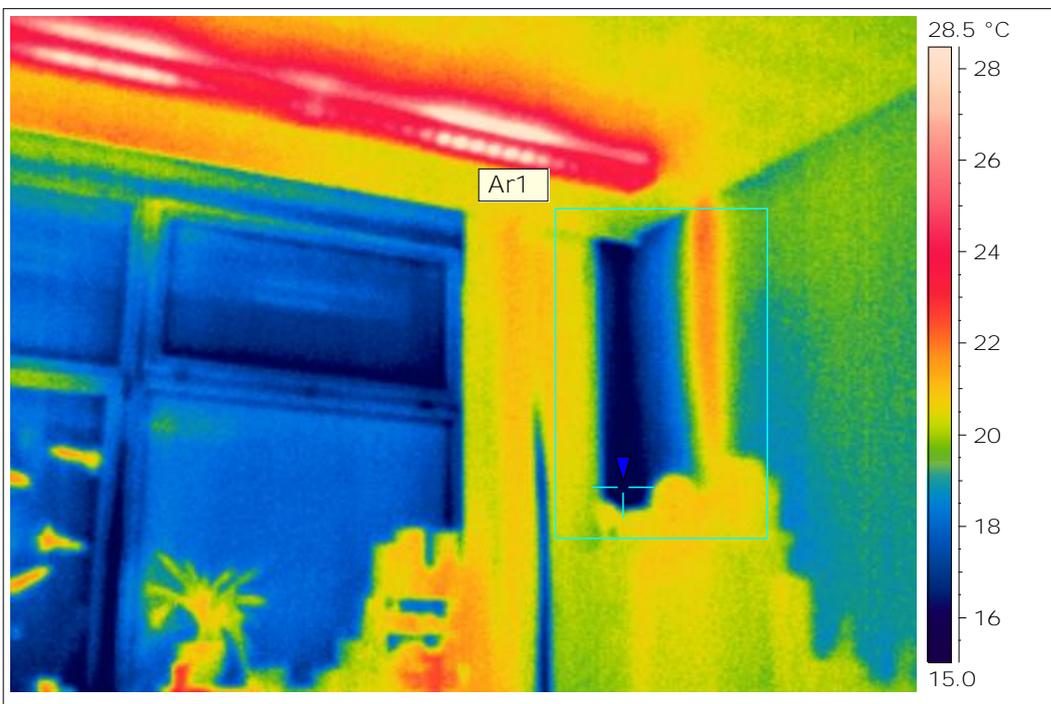
Mangelhaft gedämmte Fenster und Außenwand. In der Wandecke besteht Schimmelfahr.

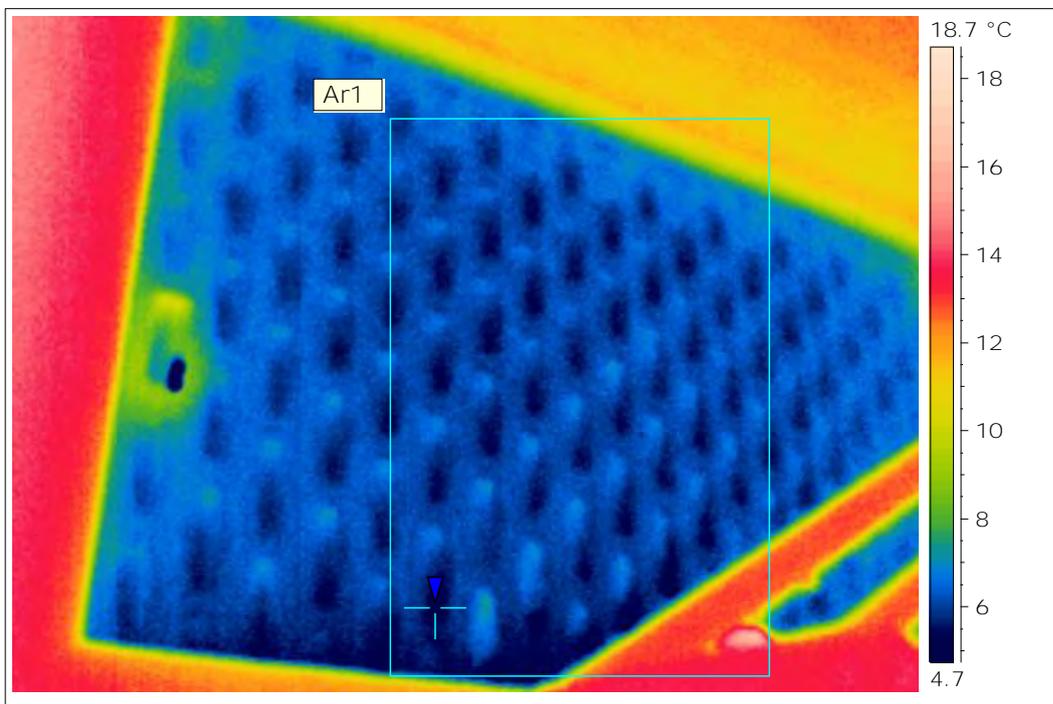
mangelhaft gedämmtes Fenster am Treppenaufgang.

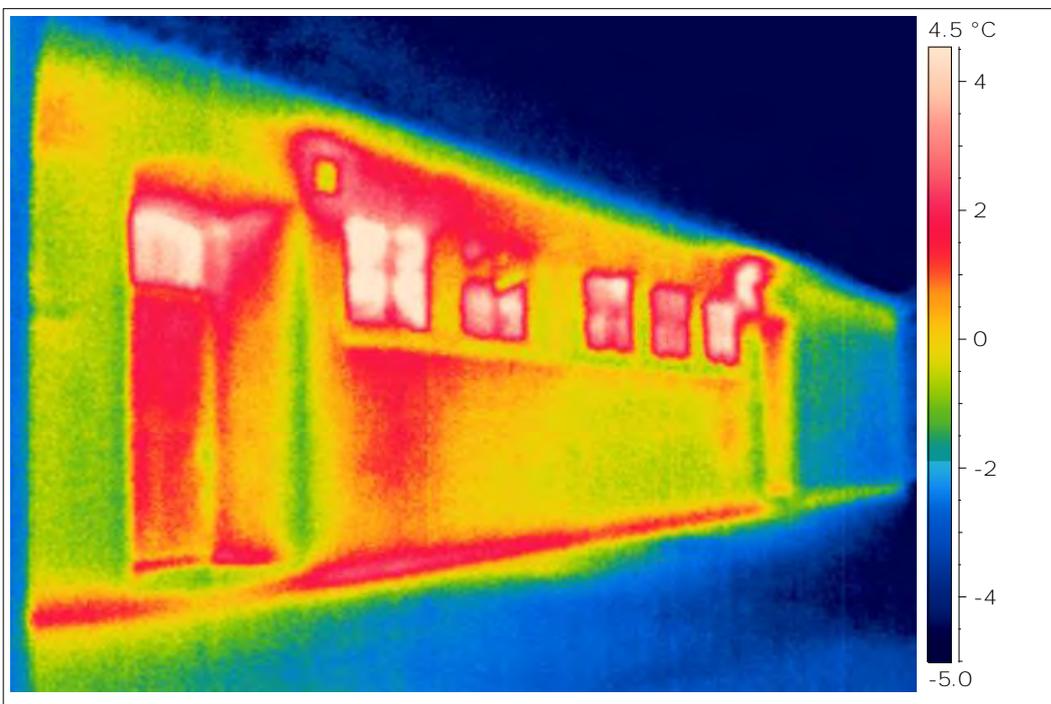
Mangelhaft gedämmte Wände und Fenster.

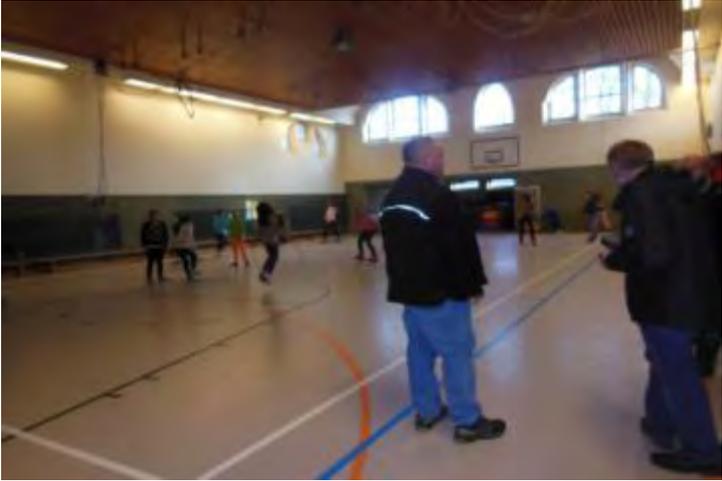
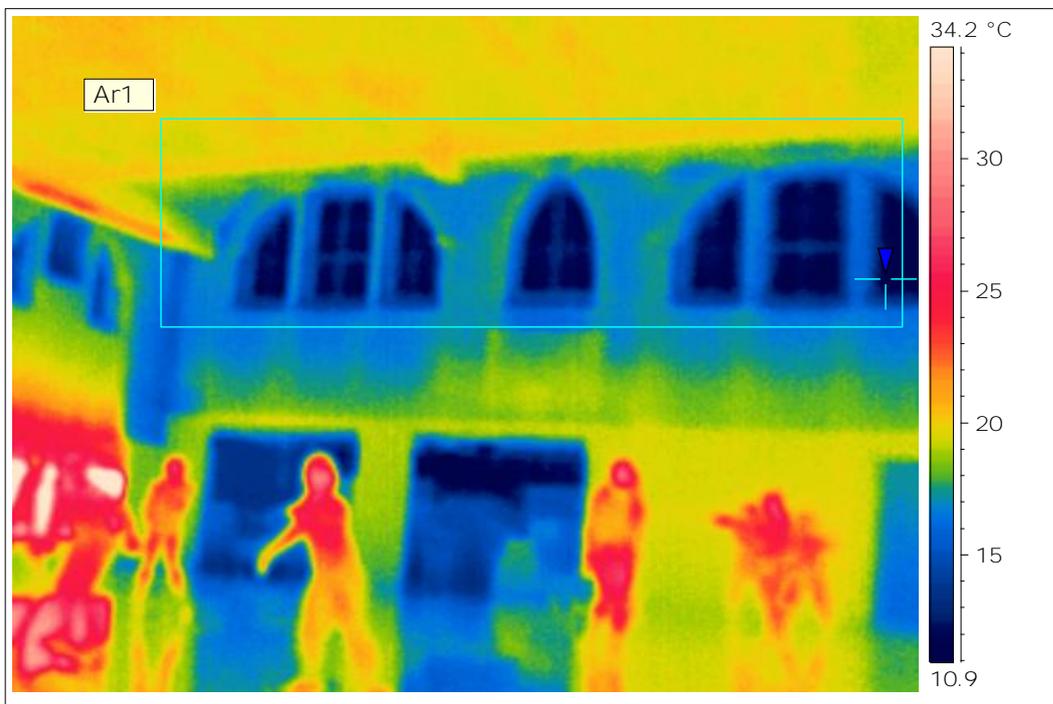
Mangelhafter Wärmeschutz der Turnhalle.

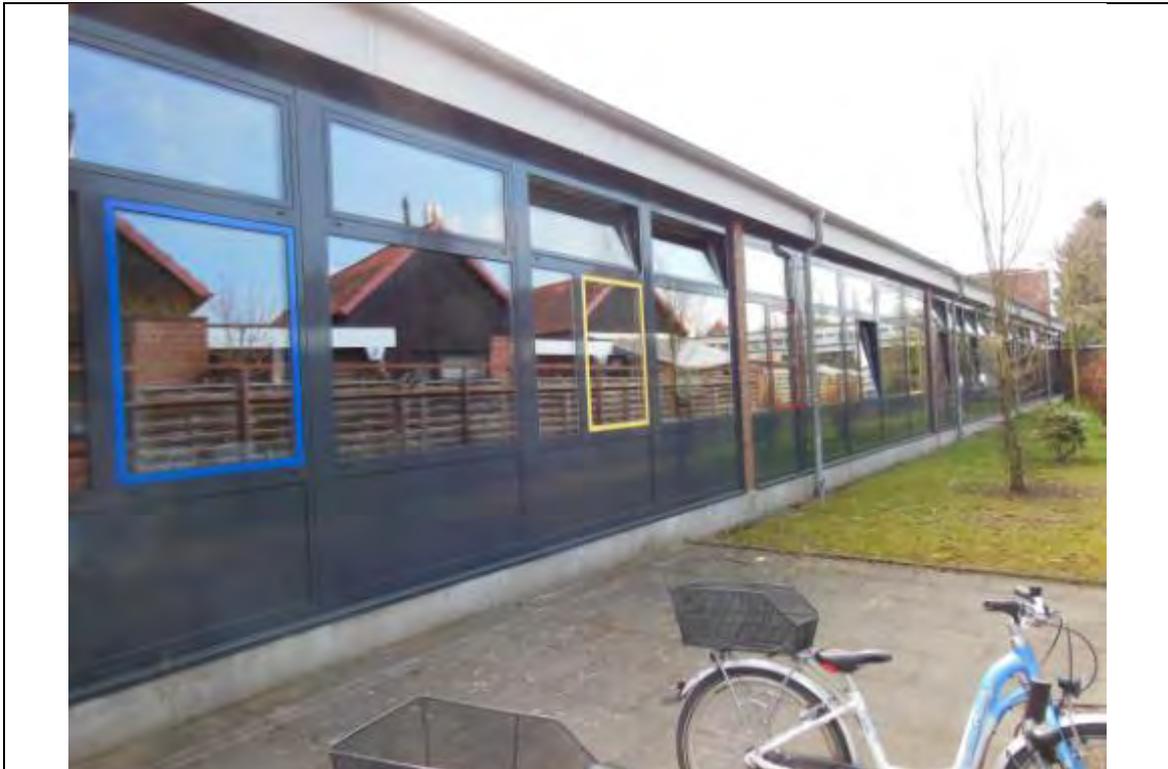
Ungedämmte Metallfenster und mangelhaft gedämmte Kassetten unter den Fenstern

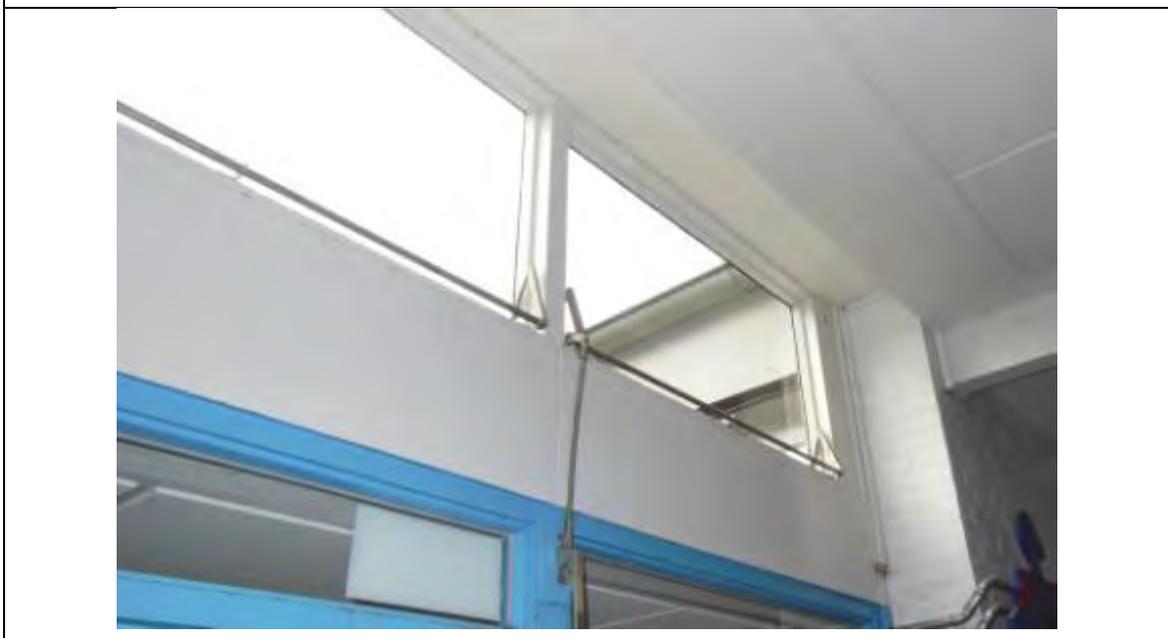
Undichte Oberlichter mit einfacher Verglasung
