Integriertes Klimaschutzkonzept

Anlage 2:
Gebäudeanalyse von zehn städtischen Liegenschaften

März 2014

Gebäudeanalyse von zehn städtischen Liegenschaften

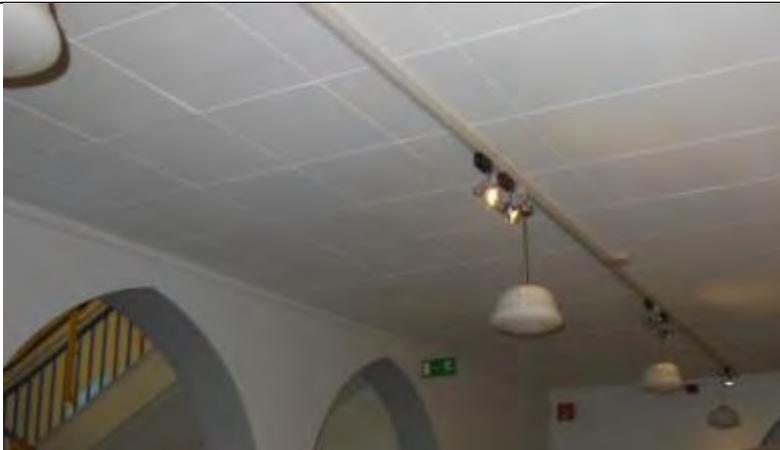
Ineffiziente Beleuchtung: Die Leuchtstofflampen sind nicht verspiegelt und haben veraltete Vorschaltgeräte.

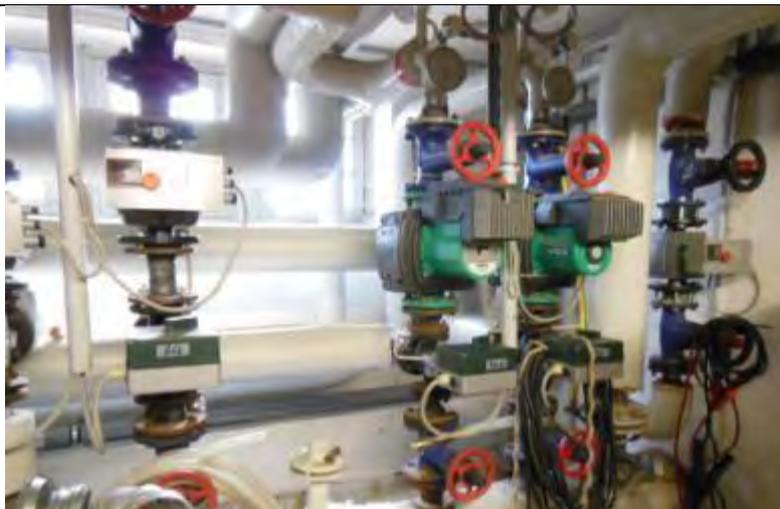
Im Heizungsraum sind drehzahlgeregelte Pumpen eingebaut, aber Rohrleitungen und Armaturen sind teilweise ungedämmt.

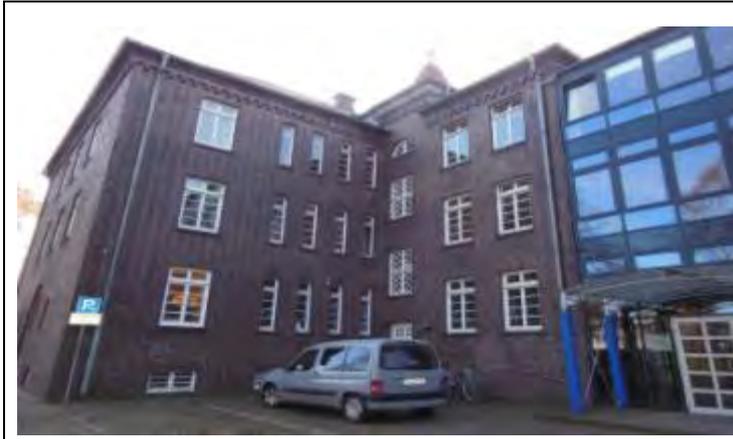
Date	21.11.2013
Bild Uhrzeit	11:33:14
Filename	IR_0943.jpg
Max Temperature	13.6 °C
Min Temperature	-7.3 °C
Atmosphärentemperatur	4.0 °C
Emissionsgrad	0.90

Kommentar:

Hohe Verluste durch gekippte Fenster (Bildmitte weiß).

Schlecht gedämmte Außenwände.

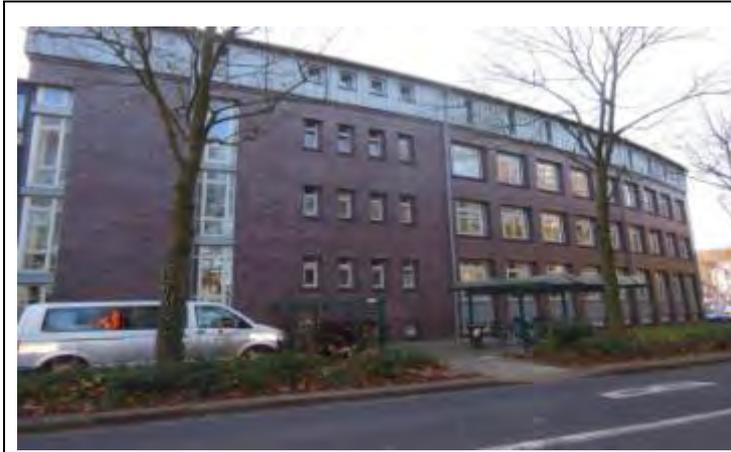
Date	21.11.2013
Bild Uhrzeit	11:33:41
Filename	IR_0945.jpg
Max Temperature	11.3 °C
Min Temperature	*-36.7 °C
Atmosphärentemperatur	4.0 °C
Emissionsgrad	0.90
Sp1 Temperatur	4.2 °C

**Kommentar:**

Die Fenster haben zwar Wärmeschutzverglasung, doch einige Scheiben sind falsch herum eingebaut.

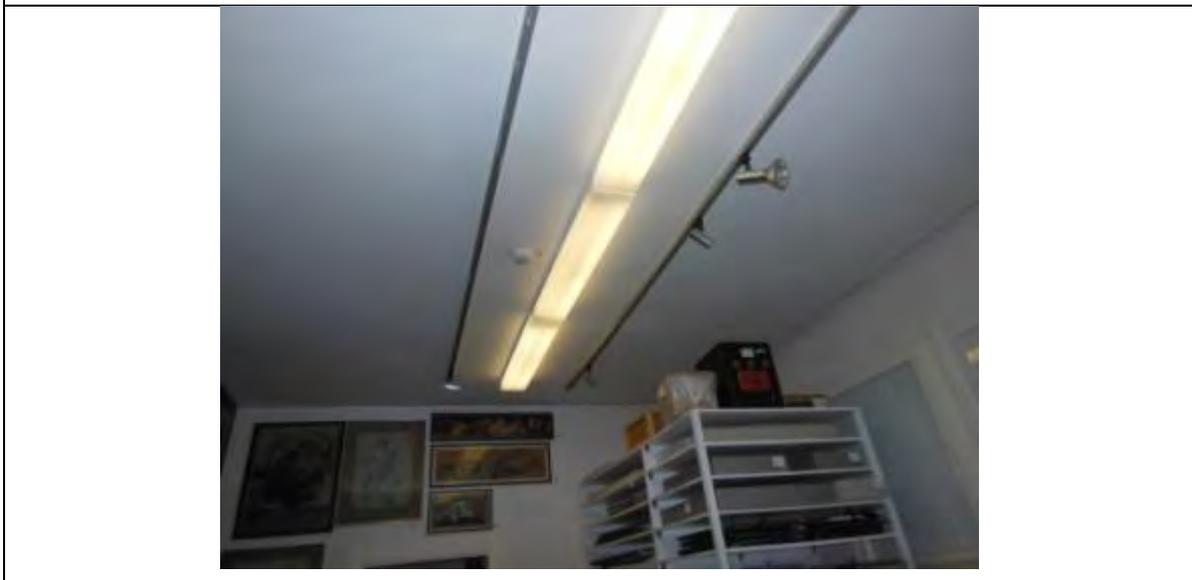
Ineffiziente Beleuchtung: Die Leuchtstofflampen sind nicht verspiegelt und haben veraltete Vorschaltgeräte.

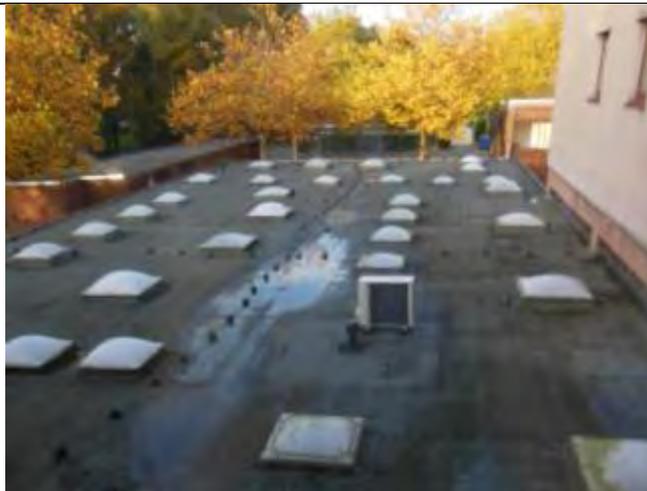
Beispiel Teilfläche Werkstatttrakt: Dachflächen teilweise mit Leckagen und ohne hinreichenden Wärmeschutz. Das Klimaspittgerät weist zudem auf unzulänglichen winterlichen und sommerlichen Wärmeschutz hin.

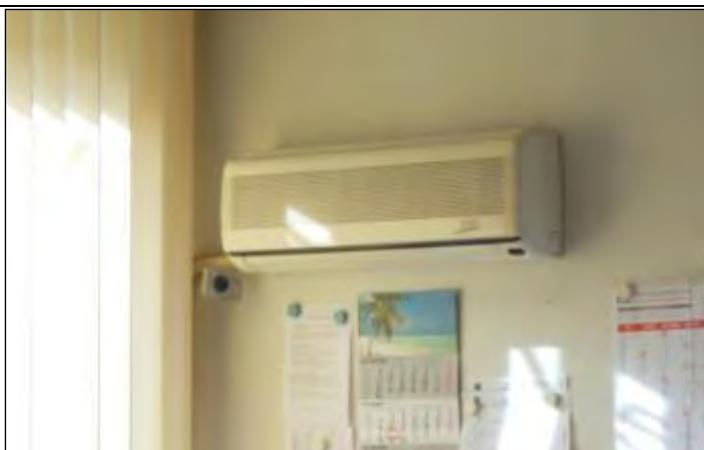
Raumklimageräte im Verwaltungstrakt (hier Beispiel Sekretariat) weisen exemplarisch auf den unzulänglichen winterlichen und sommerlichen Wärmeschutz der Liegenschaft hin.

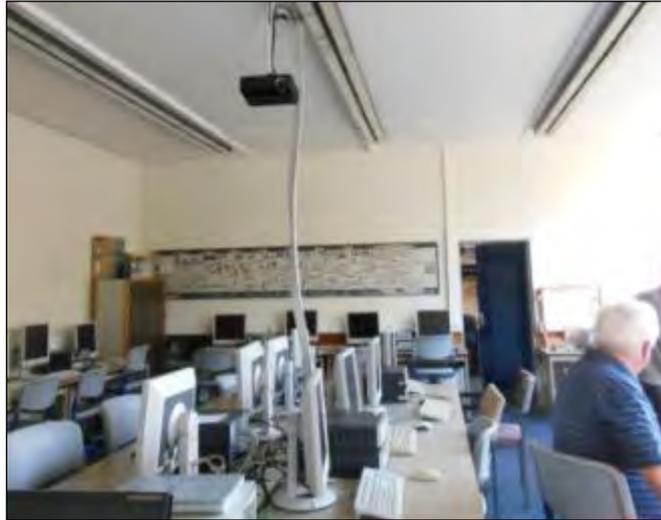
Beispiel EDV-Unterrichtsraum: Ineffiziente und überdimensionierte Raumbelichtung ohne zeitgemäße Spiegelraster. Ferner fehlt eine schaltungs- und servertechnische Einrichtung für den Stromsparbetrieb in den einzelnen EDV-Unterrichtsräumen.

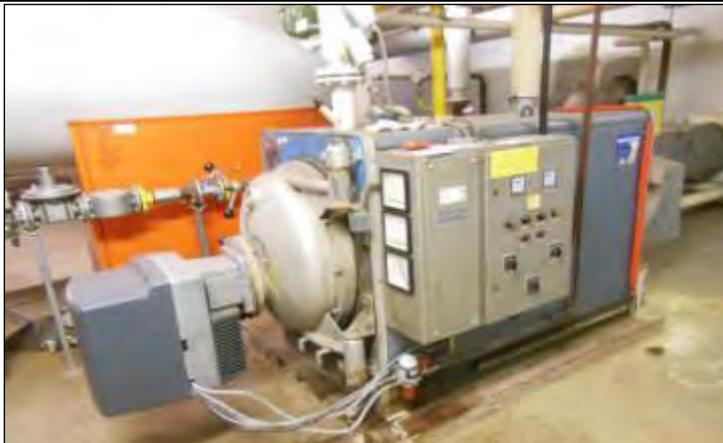
Museumsstück Ölkessel: Wenn auch nur als 2. Spitzenlastkessel im Einsatz sollte dieser Kessel kurzfristig oder zumindest in der Folge durchgeführter Wärmeschutzmaßnahmen alsbald abgebaut werden.

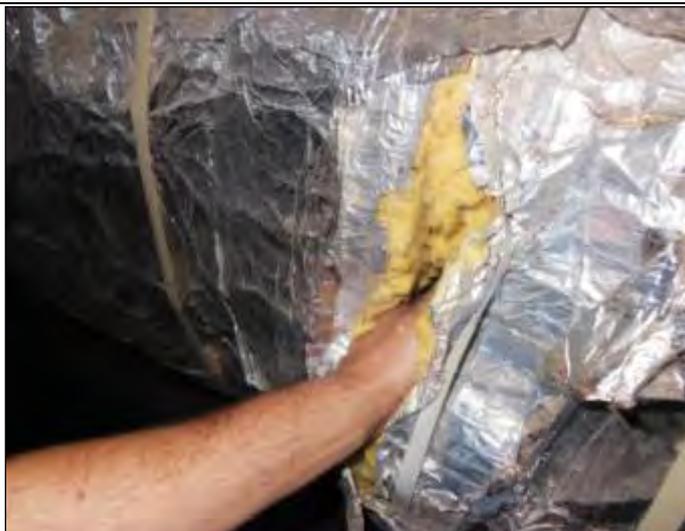
In Kriechkeller und Erdreich verlaufen zwei Nahwärmeleitungen zwischen Heizkesselraum und Werkstattgebäude. Beide Wärmeleitungen sind aus heutiger Sicht unzulänglich wärmeisoliert und weisen zudem Fehlstellen in der Dämmung auf.

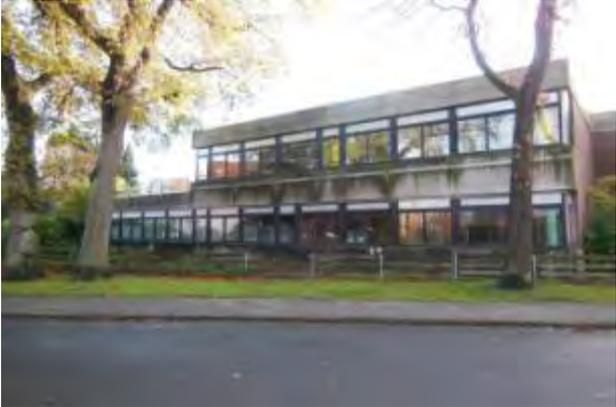
Date	06.11.2013
	Bild Uhrzeit	09:10:30
	Filename	IR_0855.jpg
	Max Temperature	11.8 °C
	Min Temperature	*-31.0 °C
	Atmosphärentemperatur	8.0 °C
	Emissionsgrad	0.90

**Kommentar:**

Außenansicht Verwaltungsgebäude. Die Büroangestellten beklagen sich, dass es in diesem Trakt fast immer zu kalt ist. Ursache ist der mangelhafte Wärmeschutz und die große Außenfläche.

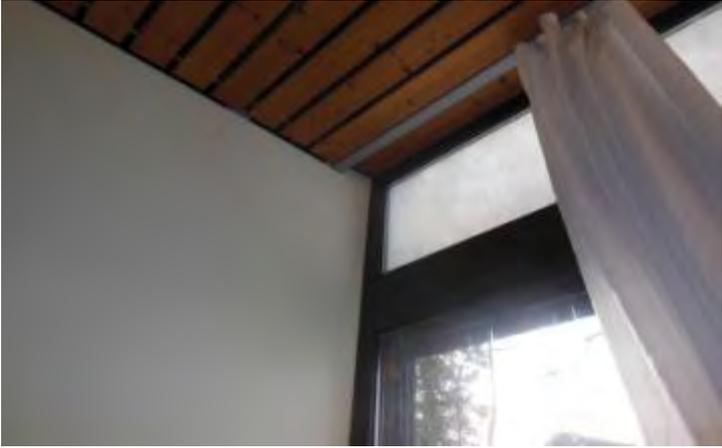
Date	06.11.2013
	Bild Uhrzeit	09:30:00
	Filename	IR_0861.jpg
	Max Temperature	16.4 °C
	Min Temperature	11.0 °C
	Atmosphärentemperatur	20.0 °C
	Emissionsgrad	0.90
	Ar1 Max. Temperatur	16.0 °C
	Ar1 Min. Temperatur	11.0 °C

Kommentar:

Schiebefenster mit Isolierverglasung im Lehrerzimmer. Veraltete Beleuchtung.

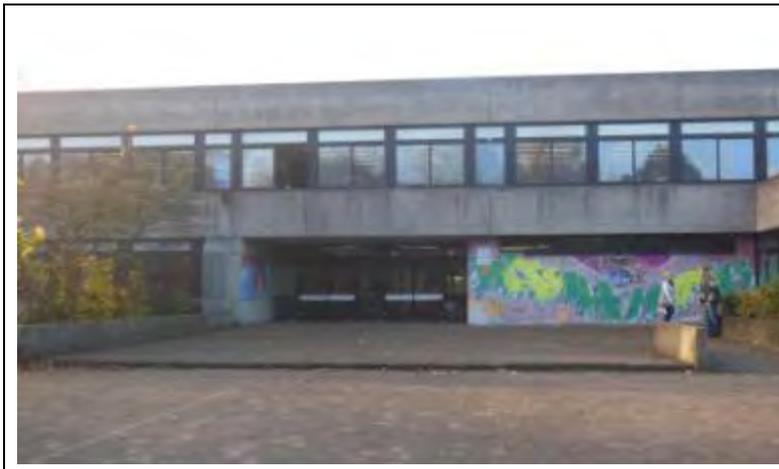
Eingangsbereich SZ Süd.

Außentemperatur: 0 °C
 Minimale Bauteil-Oberflächentemperatur: 14 °C (darunter besteht Schimmelgefahr)

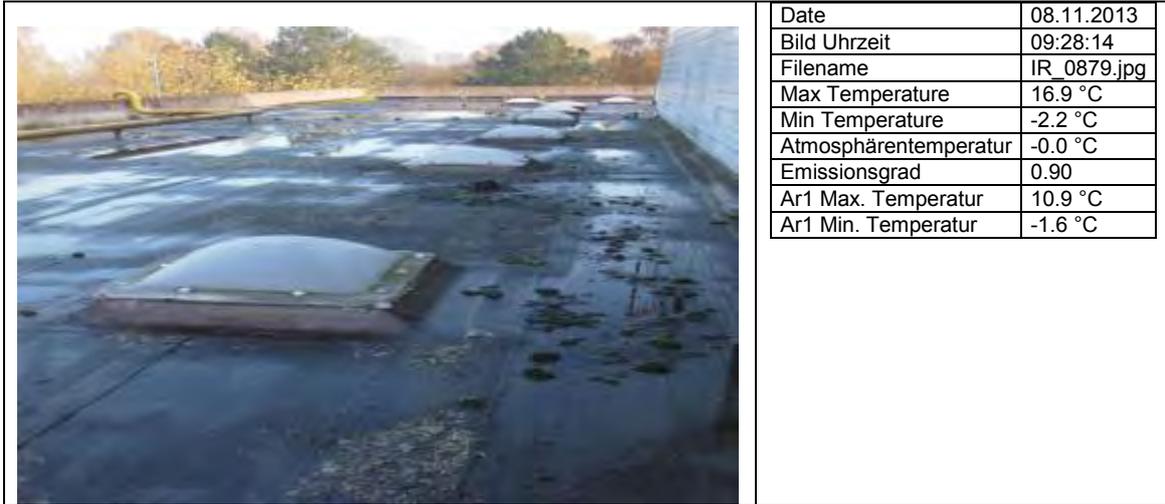
Schlecht gedämmte Lichtkuppeln auf dem Dach.

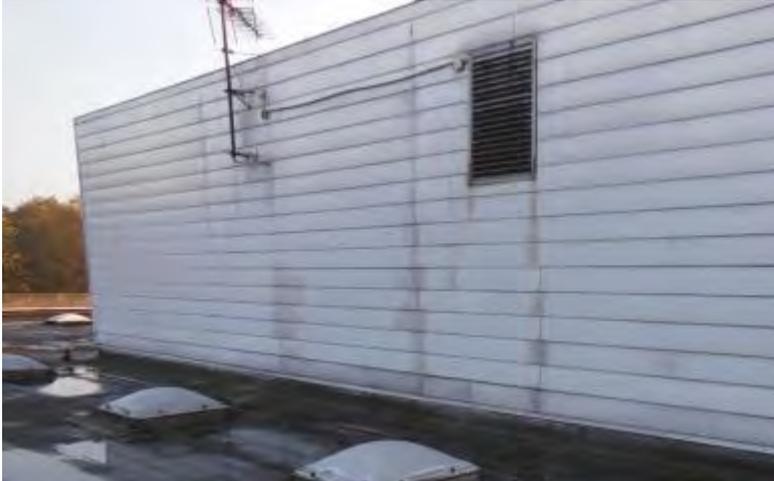
Schlecht gedämmte Fassade des Heizungsraumes auf dem Dach.

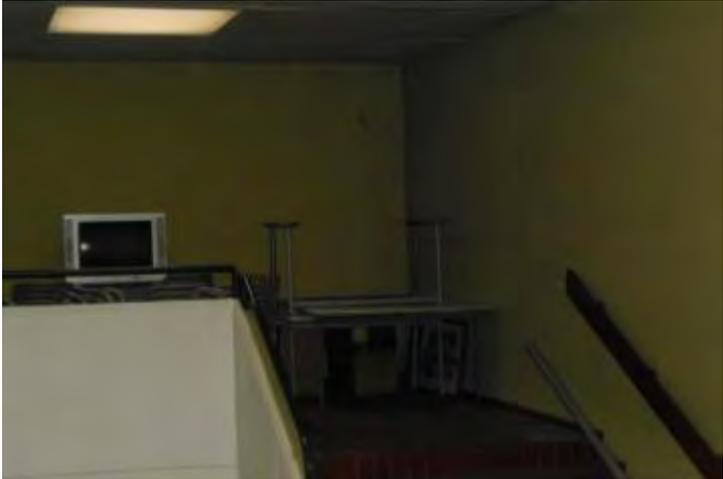
Kalte Außenecke.

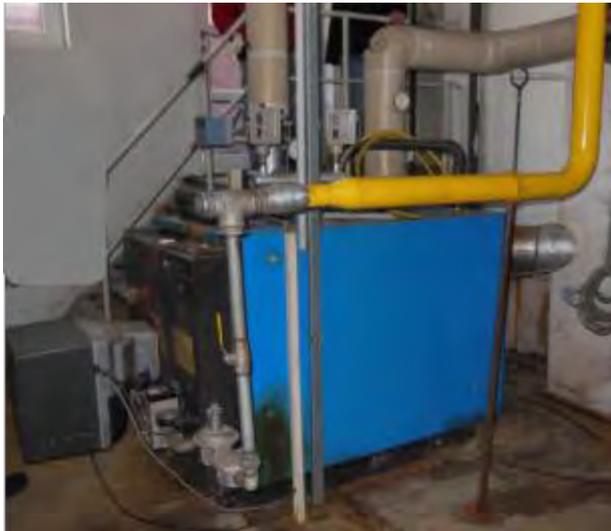
Weil der Brennwertkessel defekt ist, wurde er ausgebaut und der alte Gebläsekessel von 1981 wieder in Betrieb genommen.

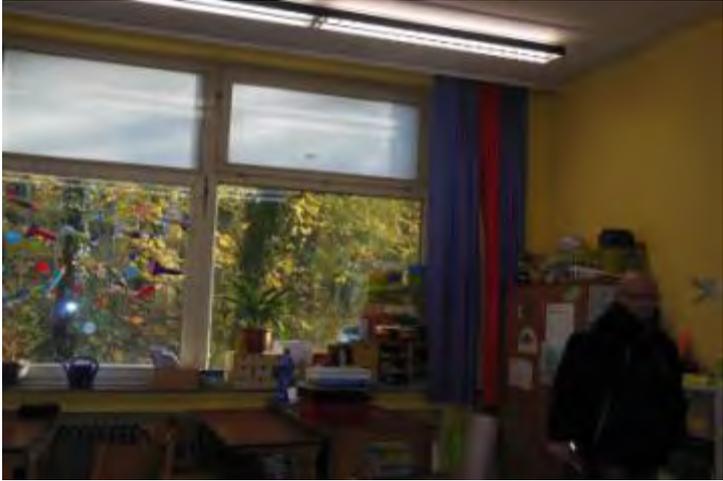
Mangelhaft gedämmte Fenster und Außenwand. In der Wandecke besteht Schimmelfahr.

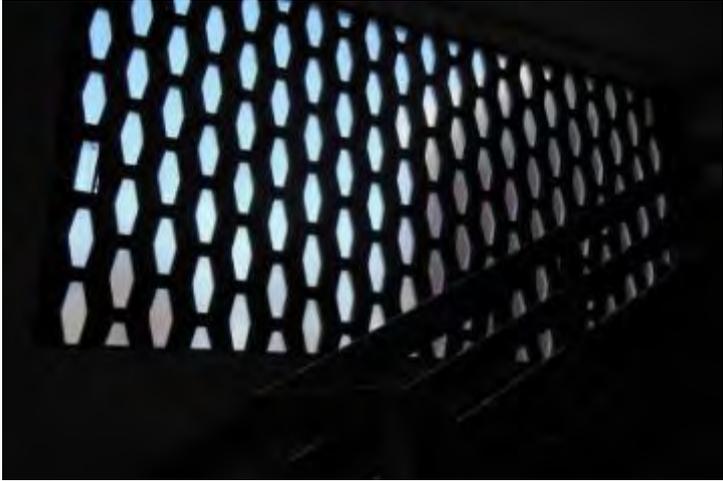
mangelhaft gedämmtes Fenster am Treppenaufgang.

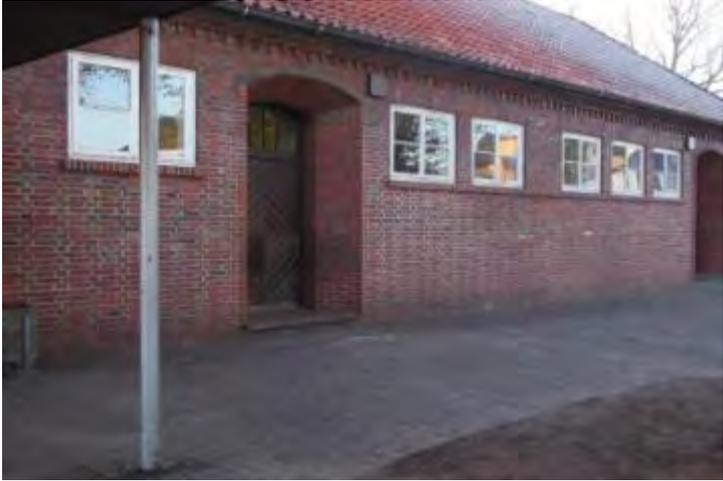
Mangelhaft gedämmte Wände und Fenster.

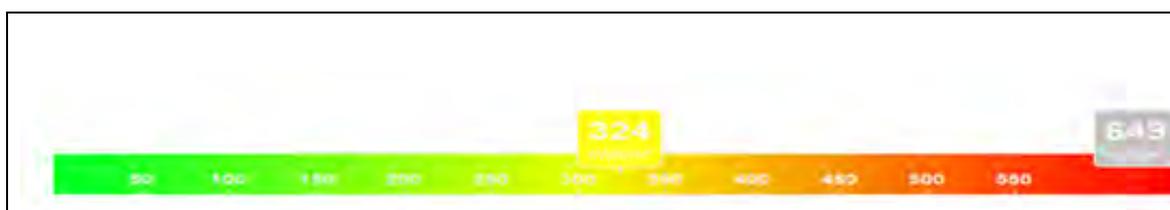
Energiebedarfsausweis der Marienschule im Ist-Zustand (624 kWh/m²a) und nach der totalen Sanierung (324 kWh/m²a). Wegen des ungünstigen Verhältnisses Außenfläche zu Volumen bleibt der Energiebedarf hoch!
